Stadt Donaueschingen
Tiefbau
Rathausplatz 1
78 166 Donaueschingen

Sachstandsbericht 2023

Brücken und Ingenieurbauwerke

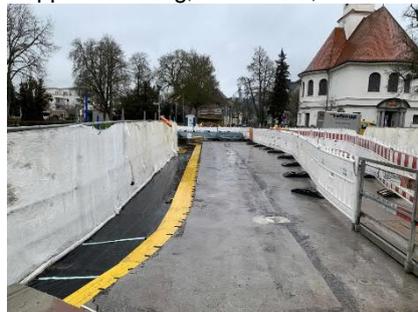
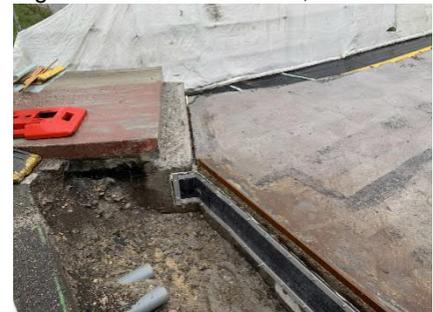
Kappenschalung, Boden US, 20.04.23 Fugenabdeckband US-links, 20.04.23

Aufgrund von „Schlecht Wetter“, nach Ostern, ab Di. 11.04.23 mußte der geplante Arbeitsablauf geändert werden. Aufgrund der Witterungseinflüsse konnte die Brückenabdichtung nicht wie vorgesehen nach Ostern aufgebracht werden.

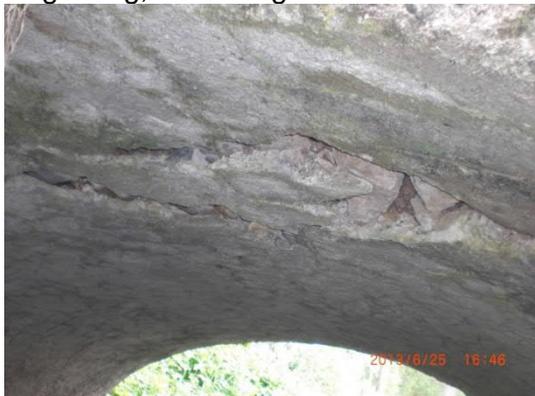
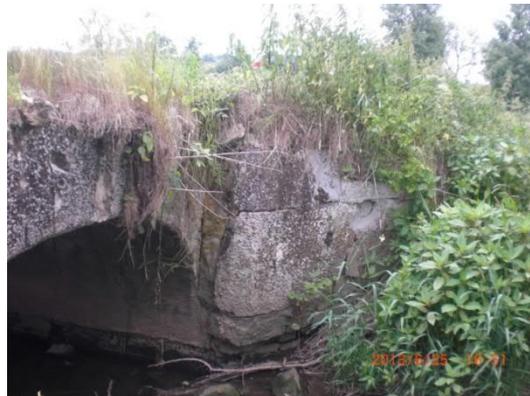
2013 Begehung, Vorschlag Neubau

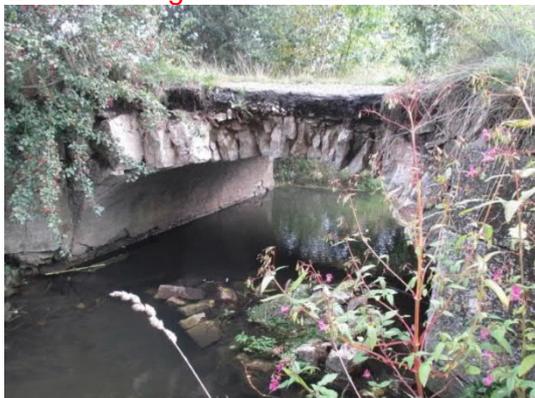
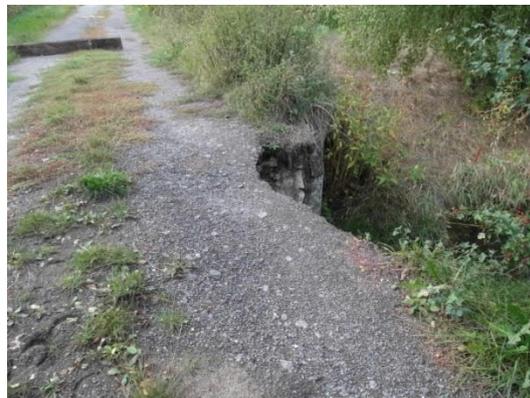
2019 Hauptprüfung, mit unmittelbarer Vollsperrung wegen akuter Einsturzgefahr
Entscheidung über ersatzlosen Rückbau oder Neubau steht noch aus.

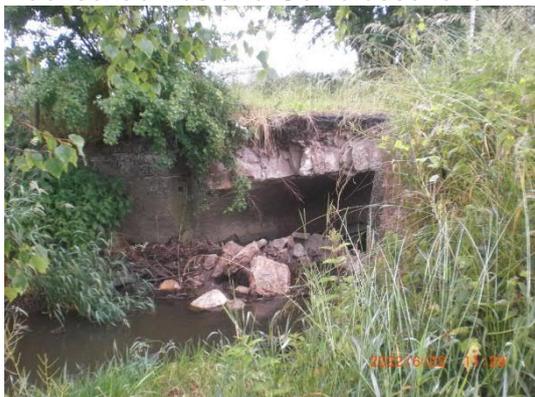
2022 Nachschau Zustand Gewölbescheitel

Ansicht Oberstrom-Rechts, Scheitelausbruch

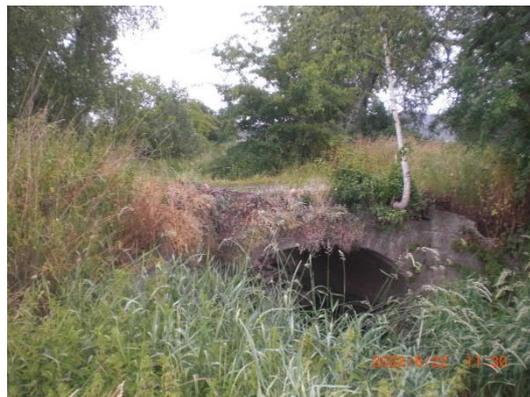
Ansicht Unterstrom-Rechts

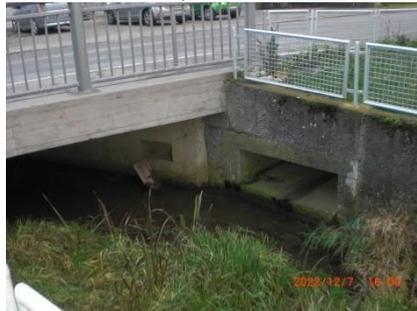
Seitenzulauf, Instandsetz.-Grenze

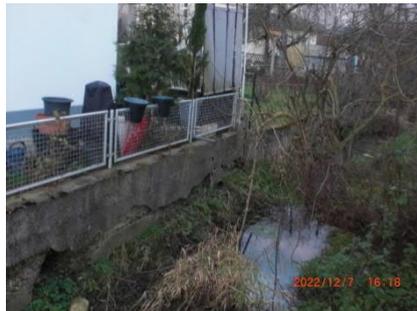
Schadstellen Mitte Wand

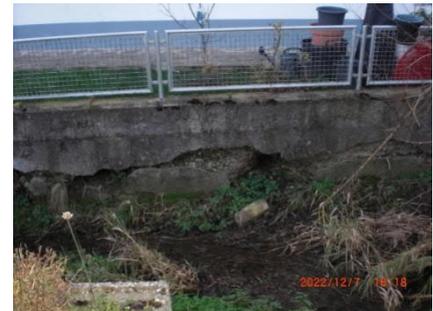
Schadstellentiefe

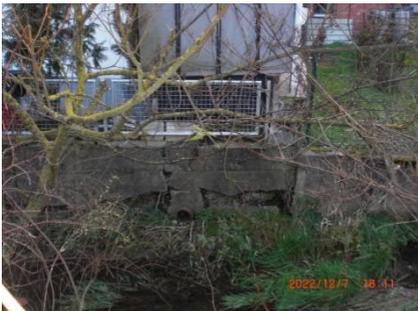
Schadstelle am Wandende

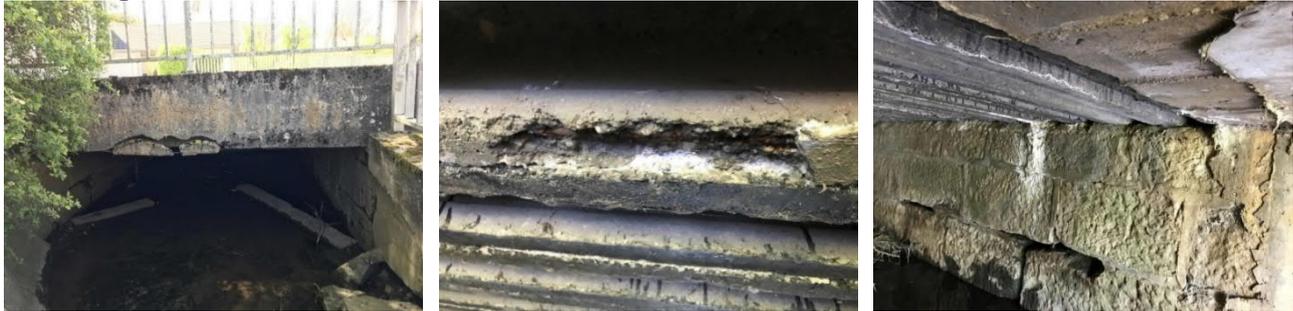
Bildauszug HP 2021

- > Massive Schäden an Fertigteilträgern der Überbau-Untersicht,
- > Auskolkungen an den Widerlagerwänden aus Natursteinmauerwerk
- > Auskolkungen an einer Flügelwand
- > Absturzsicherung nicht ausreichend.....

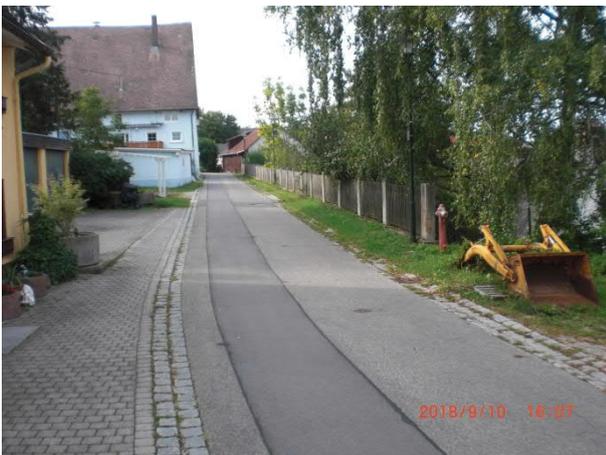
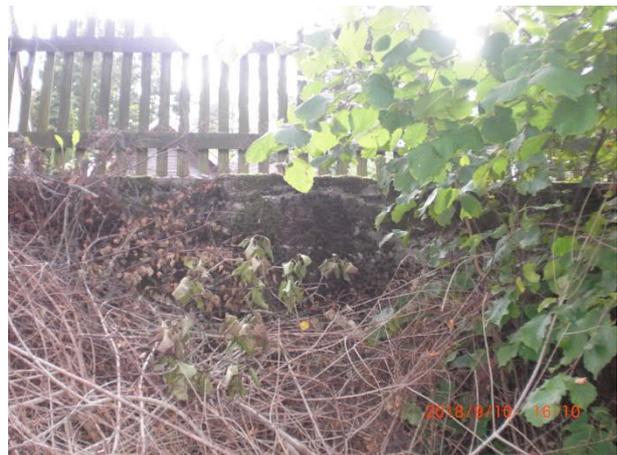
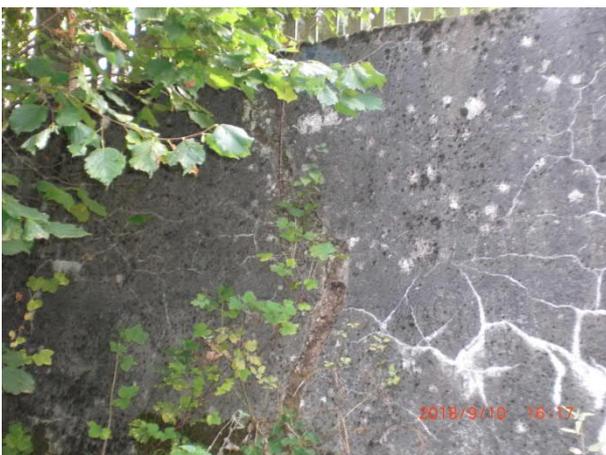
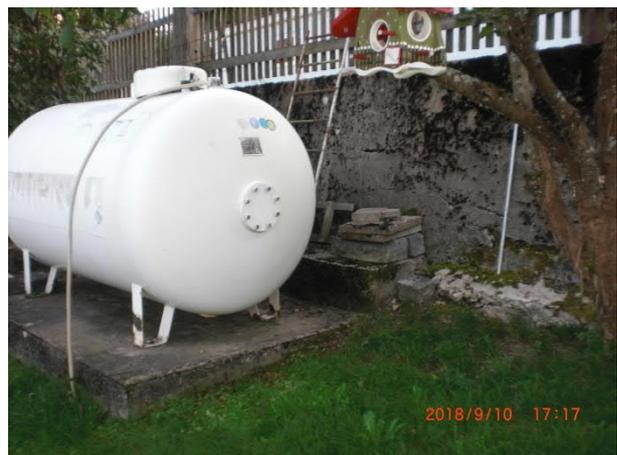
Die Stützmauer mit einer Höhe von ca. 1 – 2 m, stammt vermutlich aus den 1930er Jahren.

- Die aufgesetzten Beton-Geländerpfosten mit Holzausfachung stellen nach RPS 2009, Tab. 5 kein ausreichendes Fahrzeugrückhaltesystem dar (nur nach Diagramm 7, bei Definition „Fahrbahnrand“)
Ein Absturz eines abirrenden Kfz kann nicht verhindert werden
- Direkt unterhalb der Stützmauer ist ein Gastank installiert.
- Die obere Estrichabdeckung ist rissig, hohl liegend und mit Ausbrüchen
- Die Putzvorsatzschale talseitig ist rissig, hohl liegend und löst sich immer mehr vom Stampfbeton ab. Es haben sich bereits breite Risse gebildet.

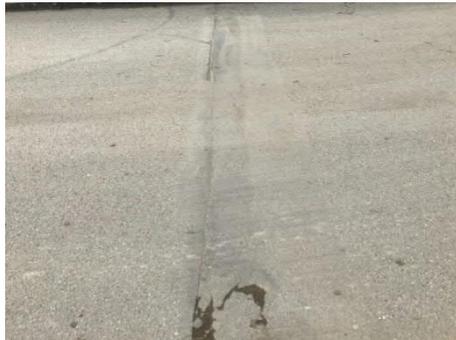
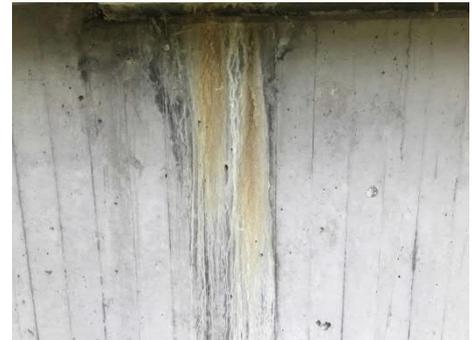
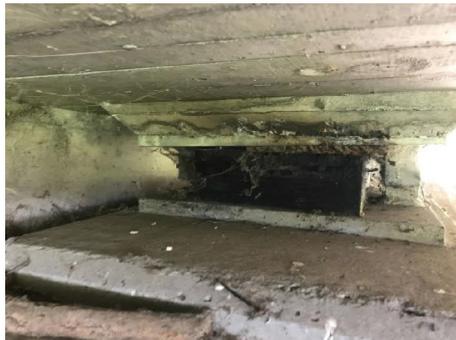
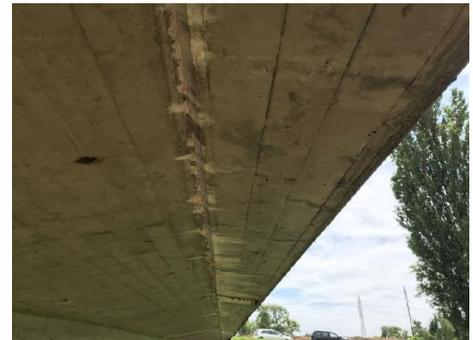
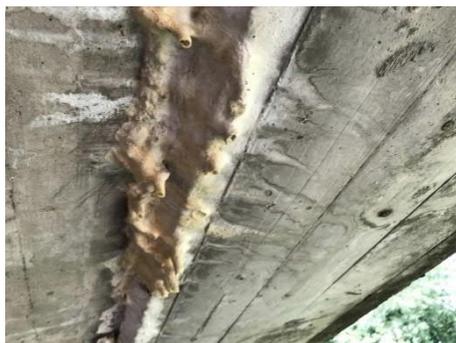
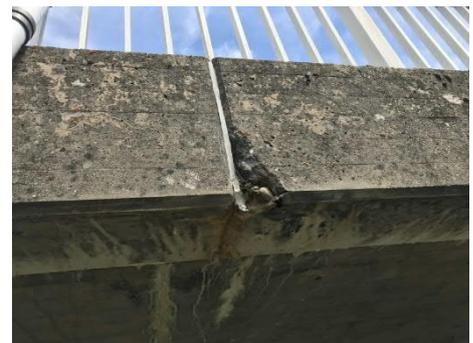
- Wesentl. Mängel:
- > Fahrbahnbelag über Abschlußprofil bis 5 mm aufgerissen u. ca. 2 cm gesetzt
 - > Asphaltbelag auf Brücke am Fahrbahnrand großflächig rissig
 - > 1 Lager Querfest nicht kraftschlüssig (klaffende Fuge ca. 50 %)
 - > Brückenkappen sind unterläufig; Kalk- u. Rostausblühungen an Kragarmfuge
 - > Größere Auskolkungen am Böschungspflaster (2 u. 3 m²)
- Es besteht Handlungsbedarf
