Hydrogeologisches Gutachten

zur Sanierung der Donauquelle im Fürstl. Fürstenbergischen Schlosspark

in Donaueschingen im Schwarzwald-Baar-Kreis

Gutachten Nr. 513-03
Sanierung Donauquelle, Donaueschingen

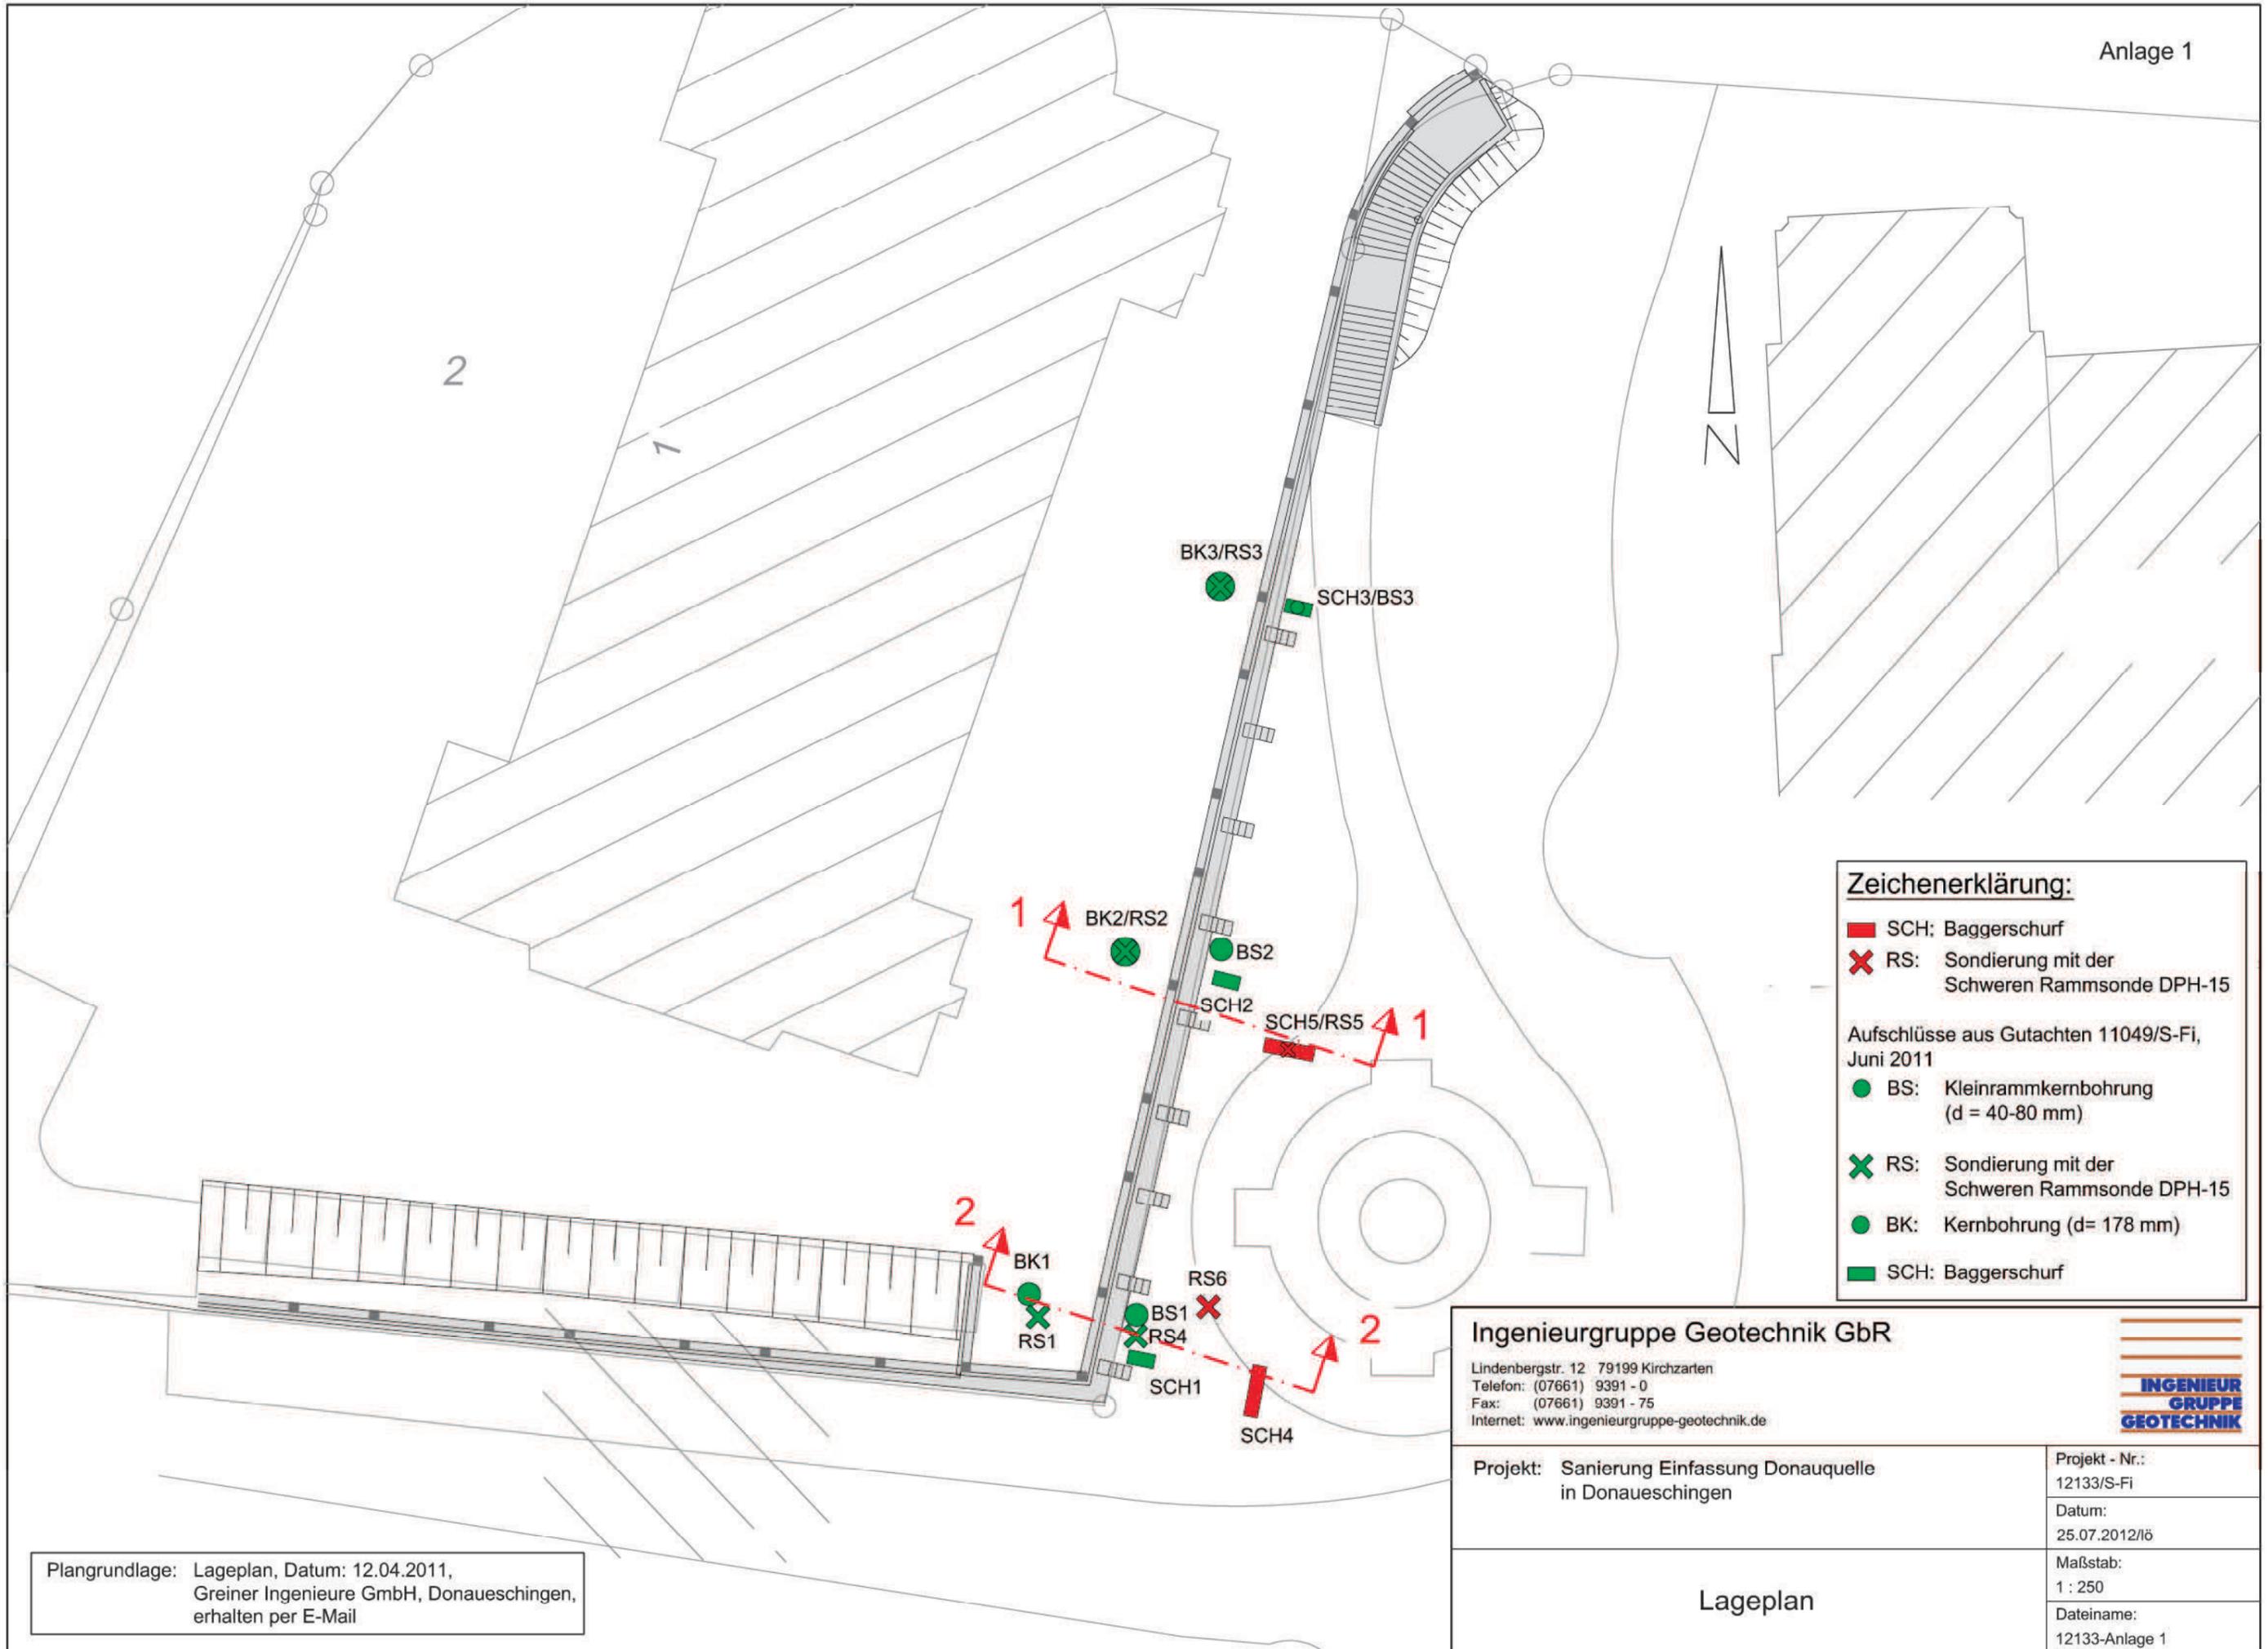
Anlage 2

Es wurde weiter oben darauf verwiesen, dass die Donauquelle gegenüber den anderen Karstwasseraufbrüchen eine wesentlich höhere Leitfähigkeit aufweist. Eine Erklärung hierfür lieferten Baugrund-Untersuchungen, die im Zusammenhang mit der Stützmauer-Sicherung der angrenzenden Pfarrkirche¹⁾ und der Donauquelle²⁾ vorgenommen worden sind. Anlage 2, übernommen aus [2], zeigt die räumliche Anordnung der Aufschlüsse.

Die Ansatzpunkte der Kernbohrungen BK 1 und 2 befinden sich auf dem Kirchenvorplatz also von der Donauquelle aus gesehen oberhalb der Stützmauer. Dort wurden die Schichten des Oberen Muschelkalkes im seinem obersten Abschnitt (Trigonodusdolomit) bei

erbohrt. Im unmittelbaren Bereich der Donauquelle könnten diese Schichten maximal noch bis zum Wasserspiegel bzw. wenig darüber anstehen, tatsächlich wurde für eine frühere Fassung des Donaubaches aber Abgrabungen und Aufschüttungen vorgenommen wie die Schürfrage 5 ergeben hat.

Kiese und Sande selbst geringer Mächtigkeit fanden sich jedoch nicht. Auch wenn die Schichten eines angewitterten Trigonodus-Dolomites stratigraphisch nicht exakt eingeordnet werden konnten (und können), liegt die Vermutung eines tektonischen Versatzes nahe. Damit stellt der Bergsporn die Hochscholle dar, die Quelle entspringt auf der Tiefscholle. Möglicherweise sind Staffelbruchstrukturen vorhanden, da bereits beim Schlossbrunnen im Rondell vor dem fürstl. Fürstenbergischen Schlossgebäude eine Profilabfolge (von liegend nach hangend) Muschelkalk - „Lettschichten“ - Kies angetroffen wurde. Der „Letten“ wäre dann als Unterkeuper oder Lettenkeuper zu interpretieren, der im Bereich des Schlossparkes und darüberhinaus flächig über dem Muschelkalk erhalten ist.
