## Donauquelle Donaueschingen

## Begutachtung des Sanierungskonzeptes

Auftraggeber: Stadt Donaueschingen - Stadtbauamt

Datum: 05.04.2013, ergänzt 09.04.2013

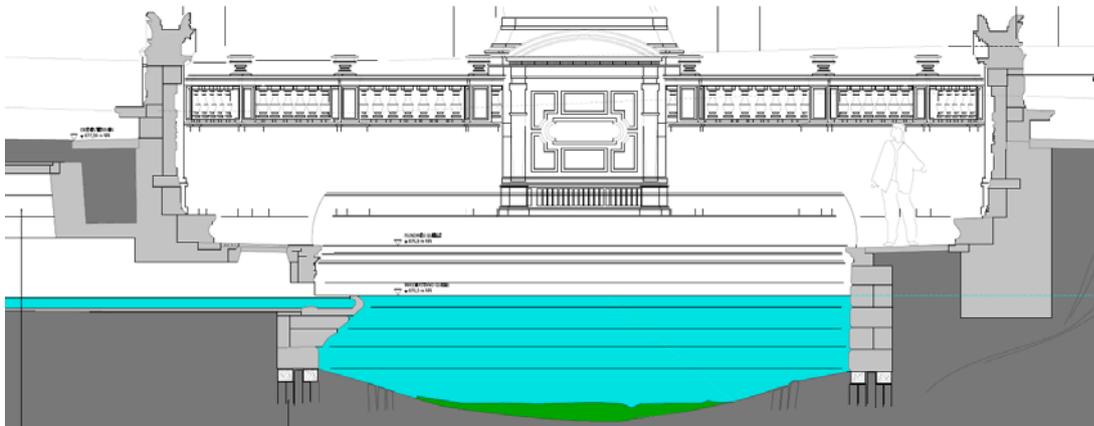
**Abbildung 1: Donauquelle, Querschnitt (Bestand)**

Das Bauwerk wurde in der heutigen Form im Zeitraum zwischen ca. 1821 und 1895 errichtet und besteht aus zwei gestaffelten Mauerringen mit einem dazwischen liegenden Rundgang. Die Erfassung des Ist-Zustands erfolgte unter anderem durch mehrere Schürfe im Jahr 2012.

Der gemauerte untere / innere Mauerring („Quelltopfbauwerk“) stammt etwa aus dem Jahr 1821. In ihm wird das Quellwasser gesammelt und über einen Überlauf in einen abgedeckten Kanal geleitet. Der Wasserstand liegt bei ca. 675,3 mNN.

Der Innendurchmesser beträgt ca. 7,5 m. Über die Gründung liegen keine Angaben vor, gemäß vorliegendem Entwurfsplan erfolgte diese vermutlich über Holzpfähle. Die Mauerkrone schließt bündig mit dem angrenzenden, gepflasterten Rundgang ab (675,9 mNN). Als Absturzsicherung ist ein eisernes Geländer aufgesetzt.

Der obere / äußere Mauerring wurde etwa im Jahr 1875 mit einem Innendurchmesser von rund 11 m errichtet. Er sichert den Geländesprung zwischen dem Rundgang und dem umgebenden Gelände (ca. 677,4 mNN). Die Höhe zwischen Mauerkrone und Gründung beträgt ca. 2,5 m. Als Absturzsicherung ist eine steinerne Brüstung aufgesetzt.

Das Mauerwerk des äußeren Rings besteht aus kleinteiligem Kalkstein, die Außenschale (Sichtfläche) aus vorgehängtem Molassesandstein. Hinter der Mauer ist erdseitig / außen ein Lehmschlag zum Schutz gegen Bodenfeuchtigkeit vorhanden.

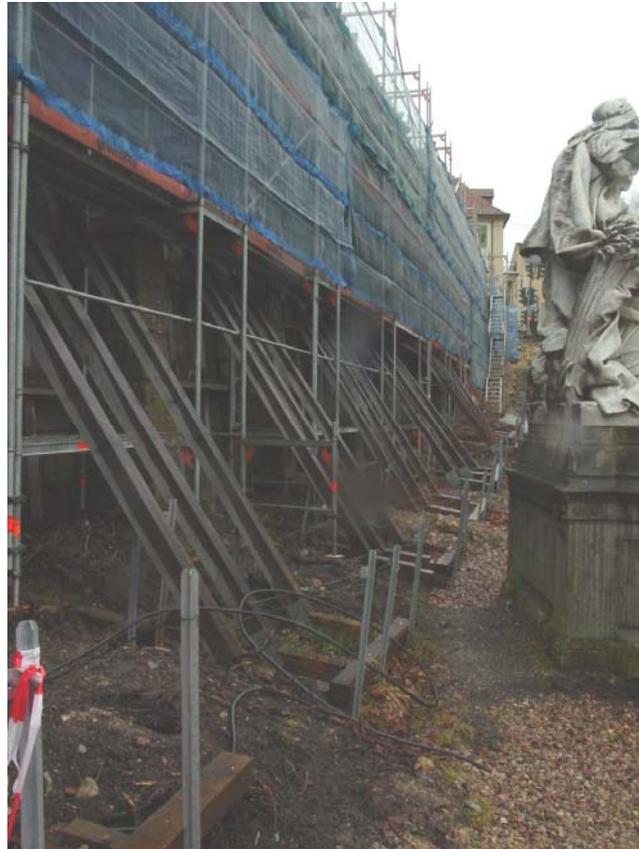
**Abbildung 3: Figurengruppe und Stützmauer**

In geringem Abstand von minimal ca. 3 bis 4 m zur Figurengruppe befindet sich westlich die Stützmauer zum Kirchplatz St. Johann. Die Höhe des Geländesprungs beträgt ca. 7,5 m (GOK Kirchplatz bei ca. 685,5 mNN). Die Stützmauer wies zuletzt signifikante Schäden auf (Fugen erodiert, Bewuchs in Fugen, lokale Verformungen / Ausbauchungen), die im Auftrag der Kirchengemeinde aktuell saniert werden.

Bestandsunterlagen zur Gründungstiefe der Stützwand liegen nicht vor. In Schürfen wurde diese lokal bei ca. 676 bis 677 mNN erkundet. Gemäß geotechnischem Bericht ist die Mauer durchgehend im Mergel-/ Dolomitgestein gegründet.

Die Standsicherheit der Stützwand wurde vom Baugrundsachverständigen untersucht. Danach ist die äußere Standsicherheit in Teilbereichen rechnerisch nicht mit der erforderlichen Sicherheit nachweisbar. Zur Ertüchtigung wird eine talseitige Anschüttung (Berme) mit einer Höhe von 0,7 m und einer Breite von 2 m vorgeschlagen.

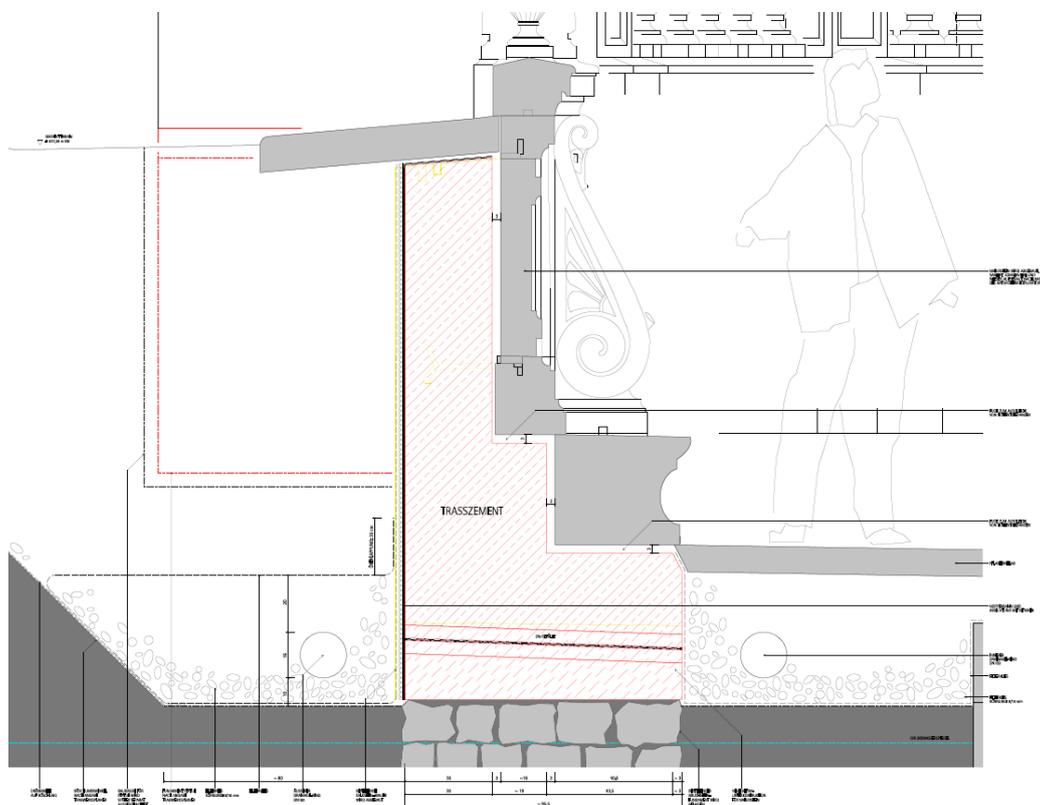
Abbildung 4: Wandaufbau, Regelquerschnitt

Vorgesehen ist eine Ausbildung der tragenden Wand aus wasserundurchlässigem Beton mit abgetrepptem Querschnitt entsprechend der Geometrie der Sichtflächen ( $H \times B = \text{ca. } 1,70 \text{ m} \times 0,3 \dots 1,0 \text{ m}$ ). Die Wand wird unter dem Treppenabgang durchgeführt und bildet im Endzustand einen geschlossenen Ring.

Die Gründung erfolgt in einer Tiefe von rund 15 cm über dem Wasserspiegel des Quelltopfes auf dem bestehenden Bruchsteinfundament. Hierauf wird zunächst eine unbewehrte Sauberkeits- bzw. Aus-

gleichsschicht aufgebracht, auf dieser wiederum die horizontale Abdichtung, anschließend auf einer unbewehrten Schutzschicht die tragende Stahlbetonwand. Die Molassesandsteinverkleidung wird im Mörtelbett ohne Hinterlüftung vorgesetzt.

Die Stärke der Ausgleichsschicht auf dem bestehenden Bruchsteinfundament sollte gegenüber der Darstellung im Regelquerschnitt minimiert werden, um den tragenden Querschnitt zu vergrößern.
