Am 17.12.2019 beauftragte die Stadtverwaltung Donaueschingen die Hauptvogel und Schütt Planungsgruppe GmbH mit der Untersuchung und Erstellung einer Machbarkeitsstudie zum Umbau und Erweiterung des Feuerwehr-Gerätehauses in Donaueschingen-Pföhren.

Bestand / Istzustand

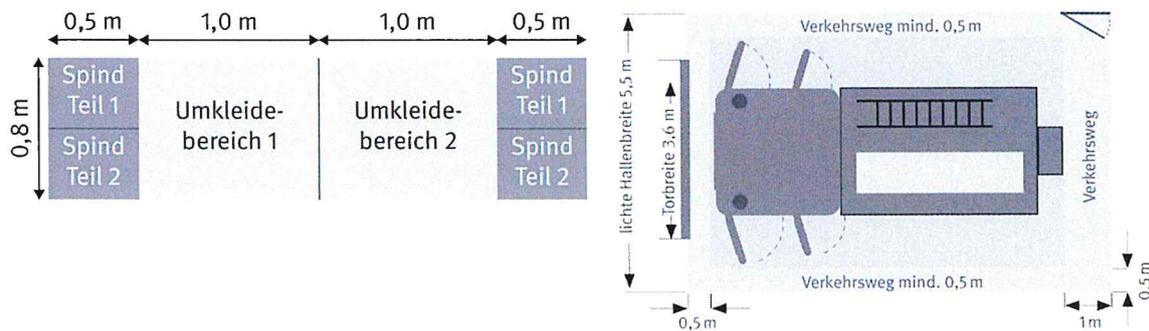
Die vorhandene Räumlichkeit verfügt inmitten über eine Stahlstütze zur Lastabtragung eines Unterzuges. Statische Ertüchtigungen der Tragkonstruktion, um die Stahlstütze zur Platzgewinnung entfernen zu können, würden nicht zur Einhaltung der Mindestmaße führen. Weiterhin würden Kollisions-, Anstoß- und Quetschgefahren bestehen.

Die erhebliche räumliche Enge, die Trennung zwischen Einsatz- und Privatkleidung, die Anforderungen an geeignete Wasch- und Duschmodöglichkeiten in Verbindung mit der Separierung für weibliche Feuerwehrangehörige, Anzahl und Trennung der Toiletten, die Platzierung einer Atemschutzwerkstatt u. einer Stiefelwaschanlage, ist in den vorhandenen Räumlichkeiten nicht umsetzbar.

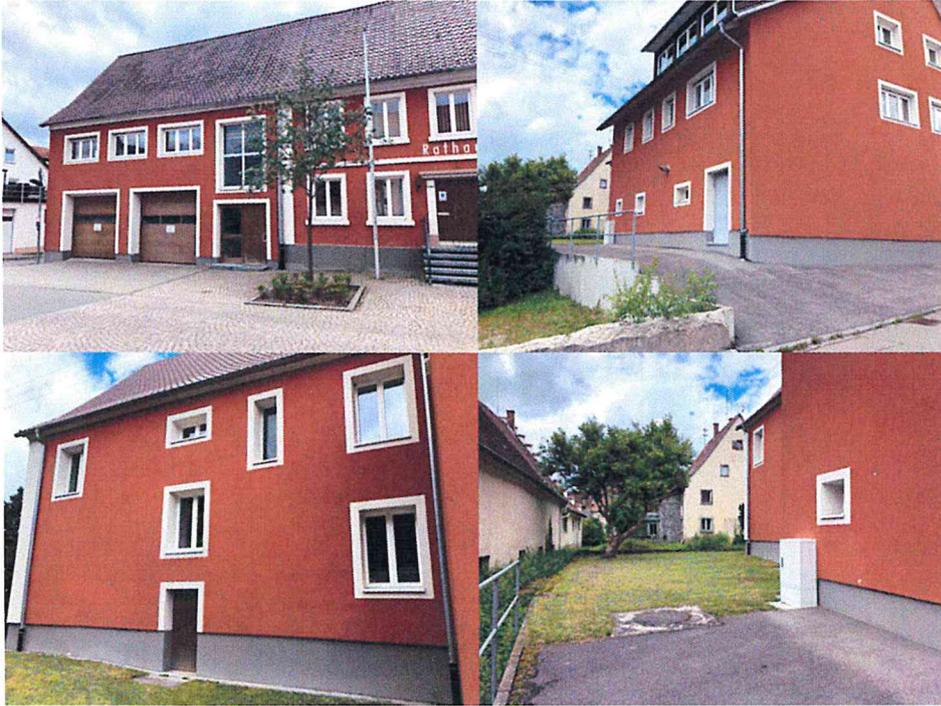
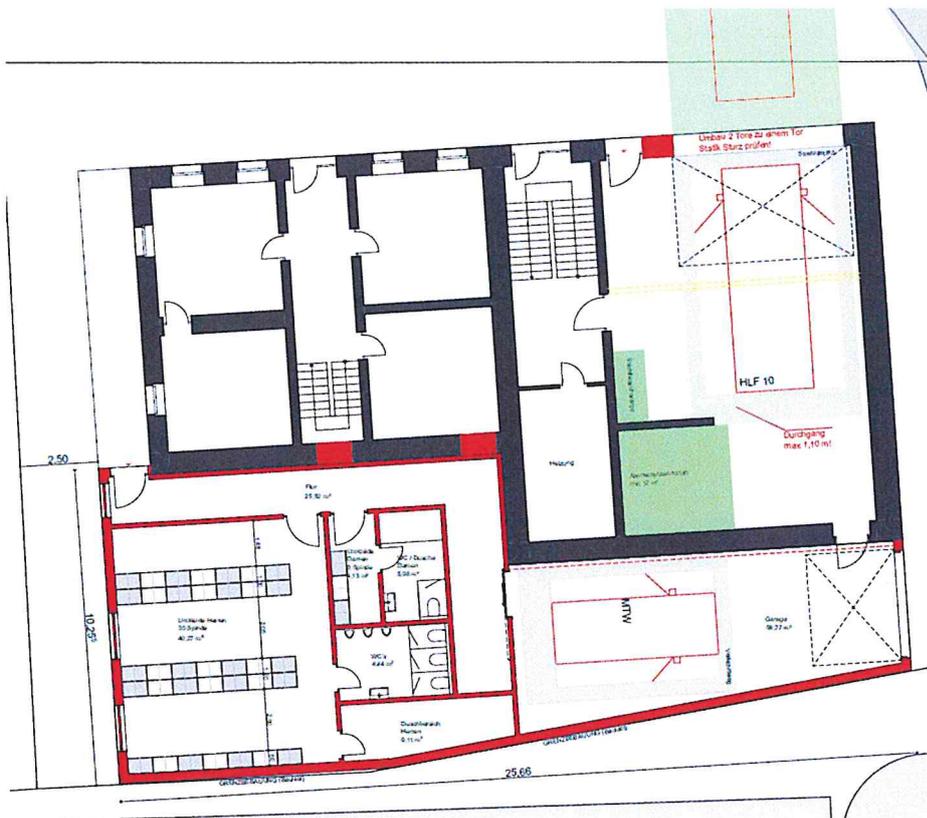
Der Anbau ist in Massivbauweise in Verbindung mit einem Flachdach berücksichtigt. Um die entsprechenden Größen realisieren zu können, wäre die Grenzbebauung zum südlichen Angrenzer auf eine Länge von ca. 25,00 m unausweichlich. Die Grundstücksbegebenheiten weisen einen Höhenunterschied zum angrenzenden Grundstück von ca. 1,50 m auf, welche eine entsprechende Fundamentierung fordern würde. Der geringe Abstand des Nachbargebäudes, hätte durch die entstehenden Arbeitsräume erhebliche Fundamentunterfangungen zur Folge. Notwendige Belichtungsflächen könnten nur schwerlich, unter Berücksichtigung des Brandschutzes, geschaffen werden.

Im Bereich des geplanten Anbaus befindet sich momentan ein Öl-Erdtank, sowie ein Schaltschrank des Energieversorgers. Der Rückbau, bzw. die Umplatzierung wäre die Folge.

Zur Unterbringung des Löschgruppenfahrzeuges „HLF 10“ im Bestand, entsteht die Notwendigkeit die bestehende Bodenplatte rückzubauen, ggf. vorhandene Fundamente zu unterfangen, sowie eine neue Bodenplatte auf einem niedrigeren Niveau herzustellen. Die bestehenden Einfahrtstore würden entfernt und durch ein größeres Industrietor in Verbindung mit einer separaten Eingangstür ersetzt werden. Für die Umsetzung bedarf es statischer Eingriffe im Tor-Sturzbereich, sowie des bestehenden Stahlunterzuges mit Stahlstütze.

Die Anordnung eines Anbaus auf der südlichen Gebäudeseite bietet die Möglichkeit, die notwendigen Anforderungen zu erfüllen. Unter Berücksichtigung der notwendigen Mindestmaße, Verkehrswegbreiten, etc., wären in diesem Erweiterungsbau die Umkleiden, WC- u. Duschanlagen, sowie der Stellplatz für den Mannschaftstransportwagen (MTW) untergebracht.

In der aktuell genutzten Gebäudefläche der FFW, würden das neue Löschgruppenfahrzeug, die Atemschutzwerkstatt, sowie eine Stiefelwaschanlage vorgesehen werden.
