Gutachten

über den Gesundheitszustand,
die Stand- und Verkehrssicherheit von 17
Bäumen der Baumarten Echte Mehlbeere
(*Sorbus aria*), Oxelbeere (*Sorbus intermedia*)
und Trompetenbaum (*Catalpa bignonioides*)
in 78166 Donaueschingen,
Linsenöschstraße

Sachverständigenbüro Gommlich
Kappler Straße 16
79853 Lenzkirch

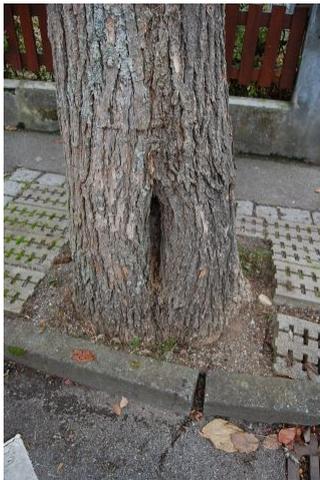
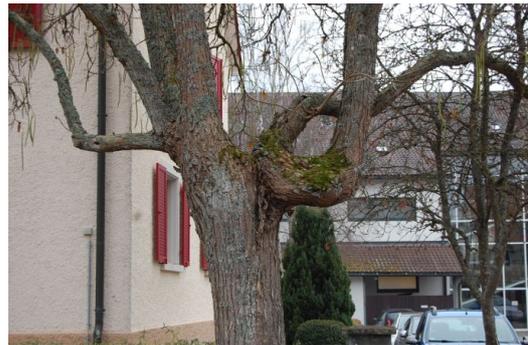
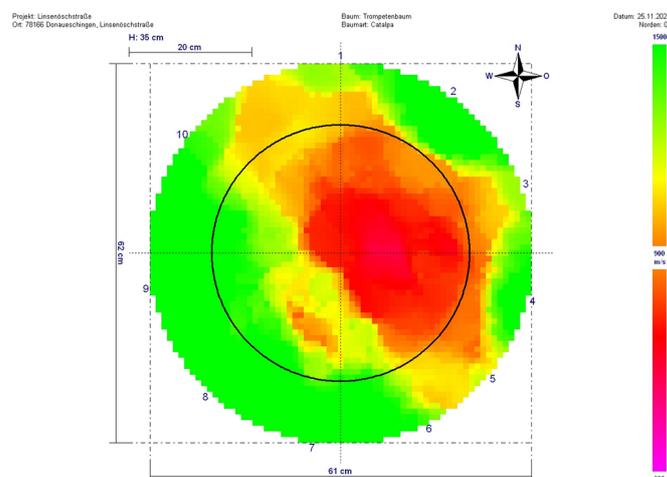
Baum-Nr. 6:

Offene Morschung am Stammfuß; Ausmaß der Wunde: Höhe: 0,45 Meter, Breite: 0,08 Meter; Die Wunde entstand bereits vor Jahren, dann muss damit gerechnet werden, dass innerhalb des Stammes sich eine Fäule weiter ausgebreitet hat. Die Wunde ist trocken.

Am Stammkopf zweigt der westliche Stämmling zuerst waagrecht ab, bevor dieser anschließend nach oben wächst (Phototropismus).

Die Krone wurde regelmäßig gepflegt.

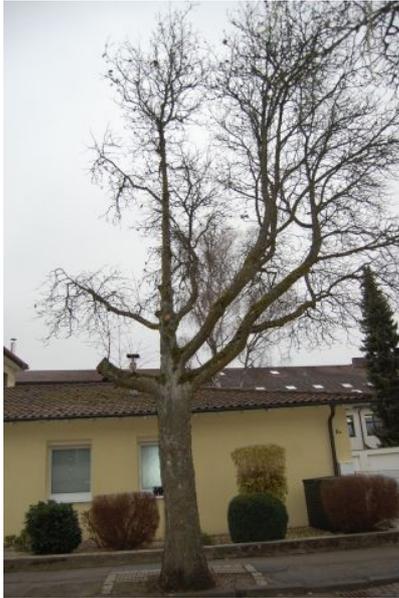
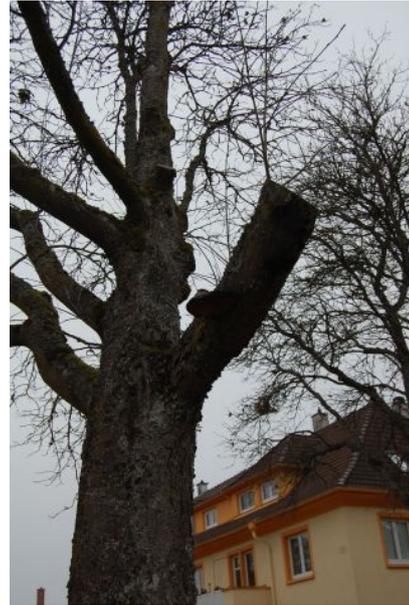
Baum-Nr. 9:

- Alte Astabnahmen
- Pilzfruchtkörper am östlichen Stämming. Ast wurde bereits eingekürzt.
- Einseitige Krone.

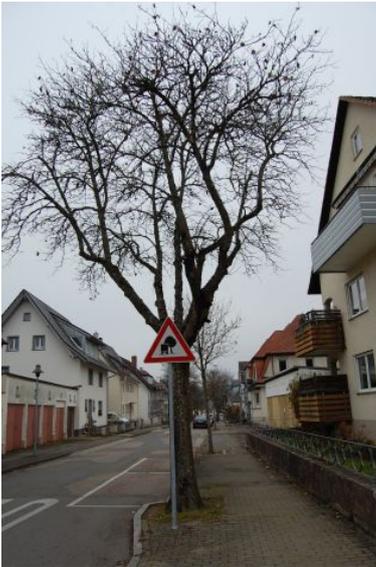
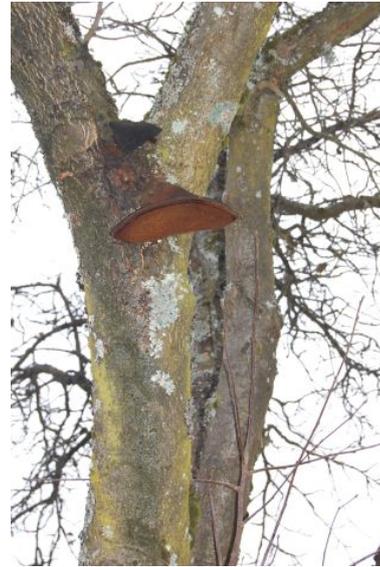
Baum-Nr. 14:

- Austriebe an der Westseite des Stammes.
- Alte Astabnahmen.
- Pilzfruchtkörper im Kronenbereich.

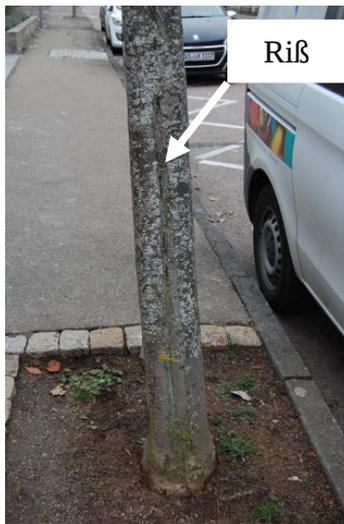
Baum-Nr. 18:

- Jungbaumpflege wurde durchgeführt.
- Die Krone hat sich bisher gut entwickelt.
- Riss an der Westseite des Stammes, vom Stammfuß bis in eine Höhe von 1,2 Meter.

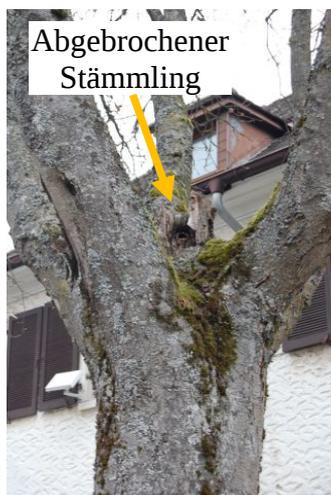
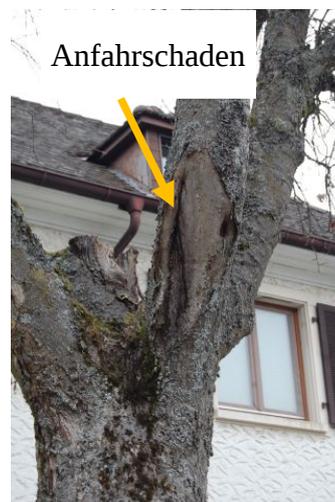
Baum-Nr. 19:

- Abgebrochener Stämmling im Zentralbereich des Stammkopfes.
- Anfahrschaden am südlichen Stämmling.
- Alte Astabnahmen.
- Krähenest in der Krone.

Ergebnis der Überprüfung nach den oben genannten rechtlichen Vorschriften ergab, dass bei Baum Nummer 19, Oxelbeere (*Sorbus intermedia*) ein Krähenest in der Krone zu erkennen ist. Bei den restlichen Bäumen konnten keine direkten und indirekte Nachweise besonders geschützte Tier- und Pflanzenarten festgestellt werden.

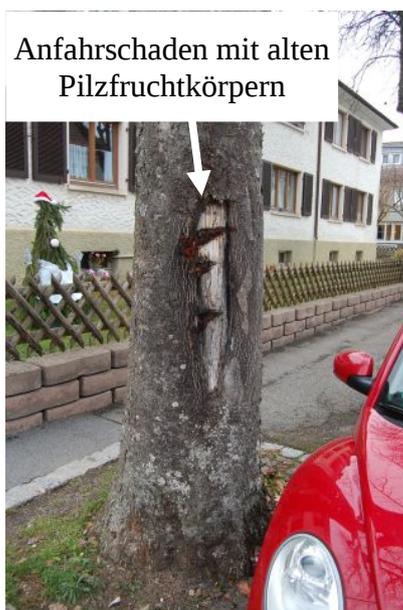
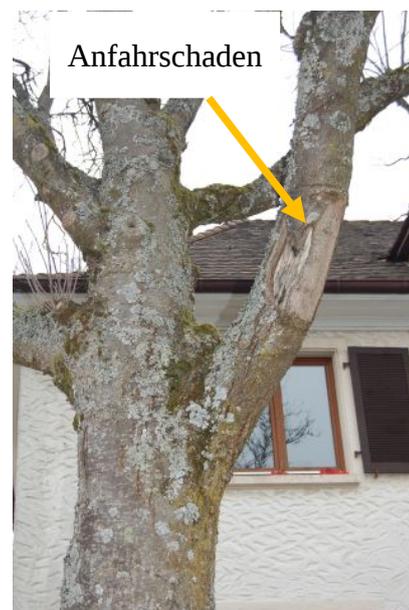
Baum-Nr. 20:

- Anfahrtschaden mit Resten von Pilzfruchtkörpern im unteren Stammabschnitt. Die Wunde beginnt bei 0,75 Meter: Höhe: 0,90 Meter, Breite: 0,25 Meter.
- Anfahrtschaden am südöstlichen Stämmeling.
- Alte Astungswunden.

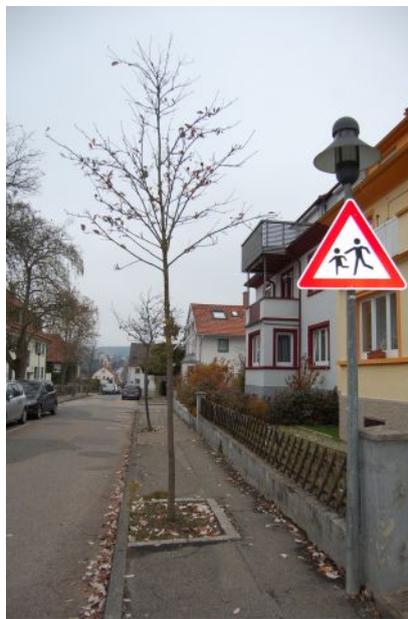
Baum-Nr. 21:

- Jungbaumpflege wurde durchgeführt.
- Die Krone hat sich bisher nicht gut entwickelt.

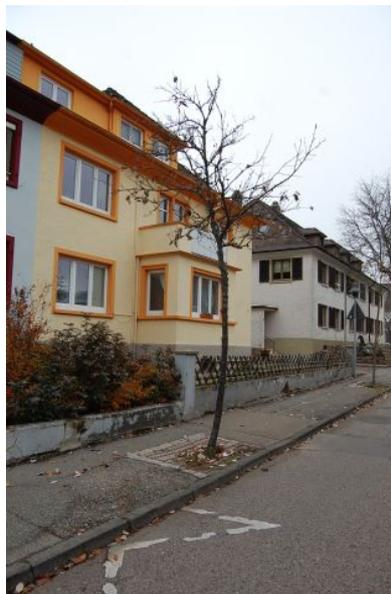
Baum-Nr. 21/1:

- Kleine, schlecht entwickelte, Krone.

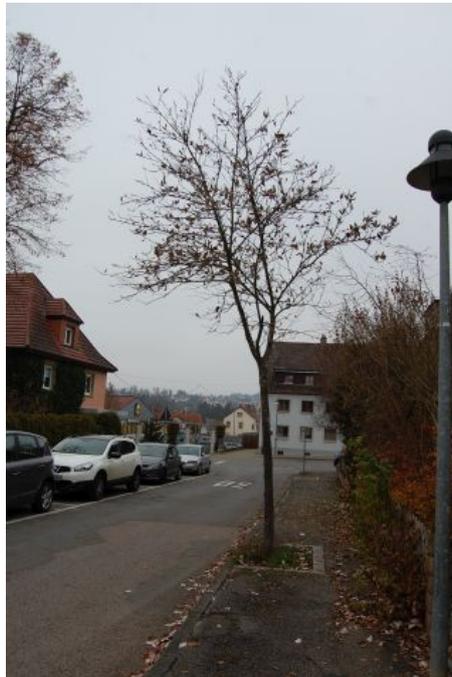
Baum-Nr. 24:

- Zwiesel
- Abgebrochener Ast

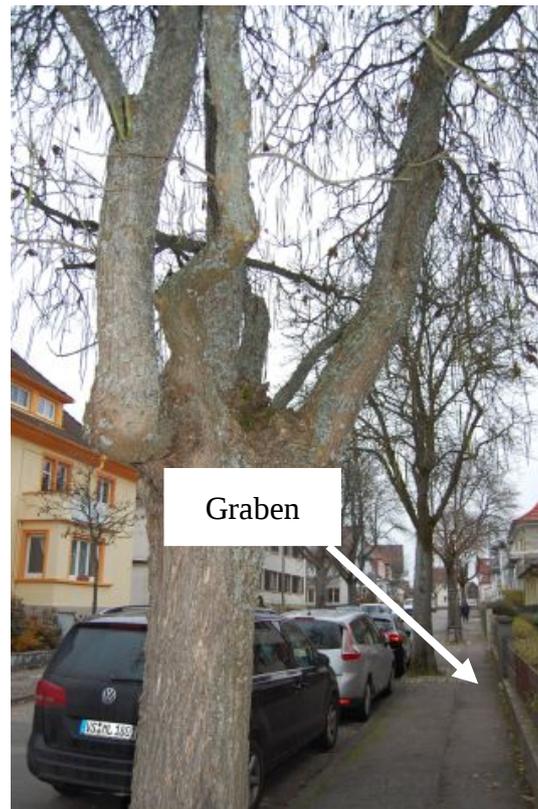
Im Bereich des südlichen Gehweges ist zu erkennen, dass vor Jahren schon einmal ein Graben ausgehoben wurde.

Der größte Anteil eines Wurzelsystems befinden sich im oberen Abschnitt, bis etwa 0,5 Metern unter Bodenniveau. Bei der Grabenöffnung wurde ein Teil des Wurzelsystems geschädigt und damit Eintrittspforten geschaffen, welche unmittelbar mit Pilzen befallen wurden. Holzersetzende Pilze zerstören die Holzstruktur und breiten sich mit den Jahren im Baum weiter aus.

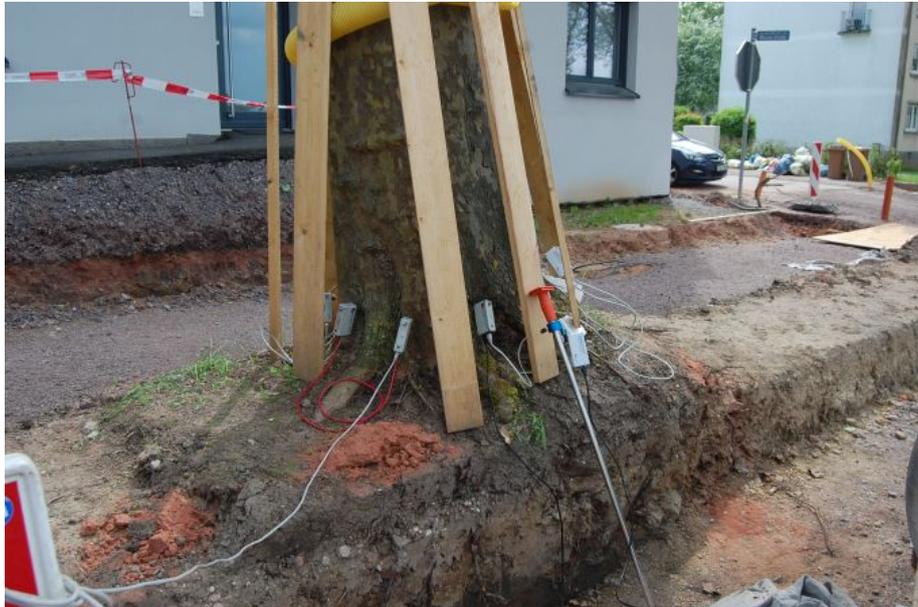
Das Bild entstand bei einer Schadensbewertung in einer deutschen Stadt. Damals wurde ebenfalls die Straße saniert, nur mit dem Unterschied, dass im Zuge der Planungsphase, der Baumbestand nicht in die Planung mitaufgenommen wurde, Ergebnis:

23 geschädigte Platanen (Totalschaden), mit einer Schadenssumme > 200.000 Euro.
