Erläuterungsbericht Vorplanung

Bauherr	Stadt Donaueschingen Tiefbau Rathausplatz 1 78166 Donaueschingen
Projekt	Instandsetzung Siedlersteg (BW 021) H20-209 11.05.2022
Objektplanung + Tragwerksplanung	Breinlinger Ingenieure Hochbau GmbH Kanalstr. 1-4 78532 Tuttlingen

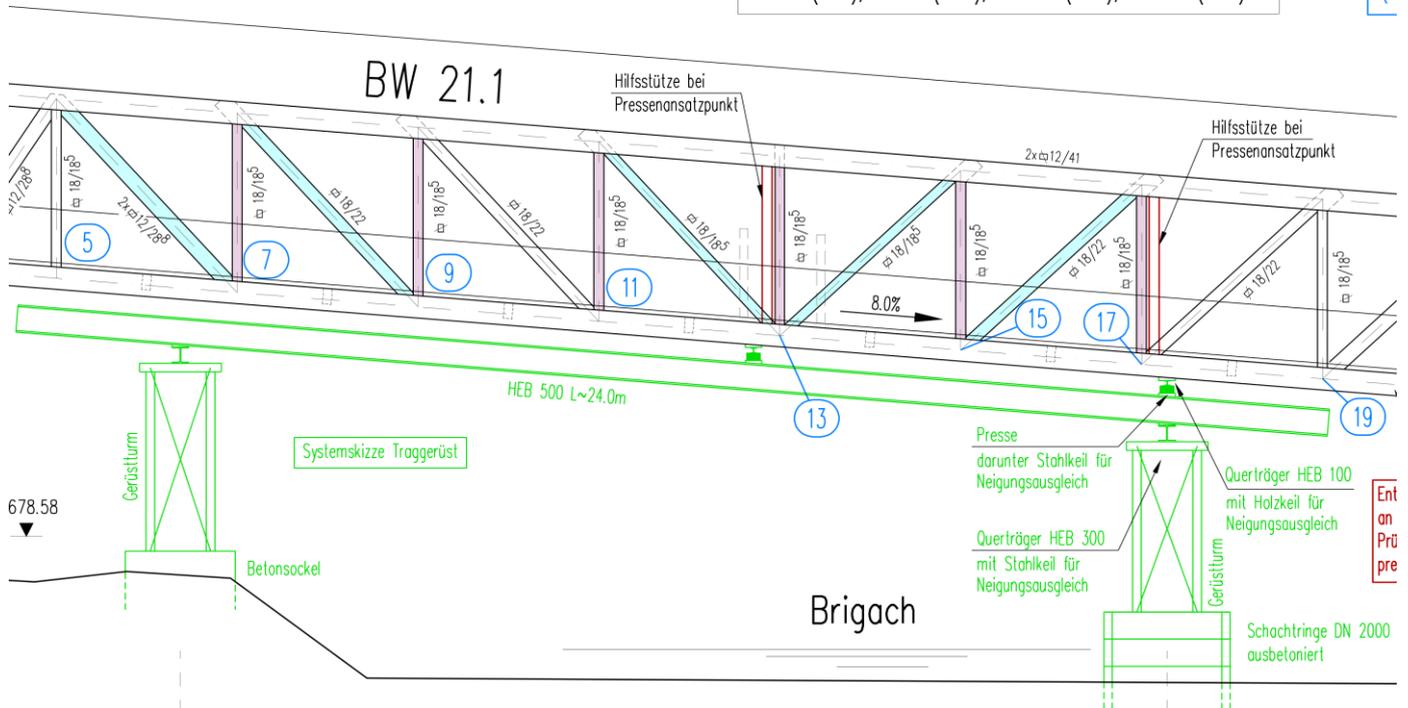
Abbildung 3-1: Prinzipdarstellung Traggerüst für Diagonalenaustausch

Neben den im Jahr 2020 -aufgrund der schweren Fäulnisschäden- provisorisch verstärkten Fachwerkknoten Nr.9 (C20), Nr.15 (C23), Nr.13 (C22) wurden bei der Begutachtung durch den Holzschutz-Sachverständigen auch Schäden am nordseitigen Knotenpunkt Nr.7 (C19) (an Diagonale und Untergurt) festgestellt. Deshalb soll dieser Knotenpunkt ebenfalls mit instandgesetzt werden. An den weiteren Knoten wurden keine, bzw. nur sehr geringfügige Schäden festgestellt, welche keine Instandsetzung erfordern.

Aufgrund der Fachwerkkonstruktion müssen für den Diagonalenaustausch die Zwischenpfosten temporär ebenfalls ausgebaut werden.

Temporäre Instandsetzung einiger Fachwerkknoten (2020)
 FWT Seite Nord
 Knoten Nr. 9 (C20); Nr. 15 (C23); Nr. 13 (C22)

Geplante dauerhafte Instandsetzung der Fachwerkknoten
 Nr. 7 (C19); Nr. 9 (C20); Nr. 15 (C23); Nr. 13 (C22)

Zur Instandsetzung der Knotenpunkte müssen die geschädigten Diagonalen ausgetauscht werden. Dies ist nur möglich, wenn diese lastfrei sind. Diese Entlastung wird durch hydraulische Pressen erreicht, welche unter den jeweiligen Knotenpunkten positioniert werden und diese dann entsprechend anheben (um einige cm).

Dazu wird unter der Brücke ein Traggerüst notwendig, auf welchem die hydraulischen Pressen abgestellt werden können. Das Traggerüst muss einseitig in der Brigach gegründet werden. Dies soll über ausbetonierte Schachtringe ermöglicht werden, auf welchen dann das Traggerüst aufgesetzt wird.

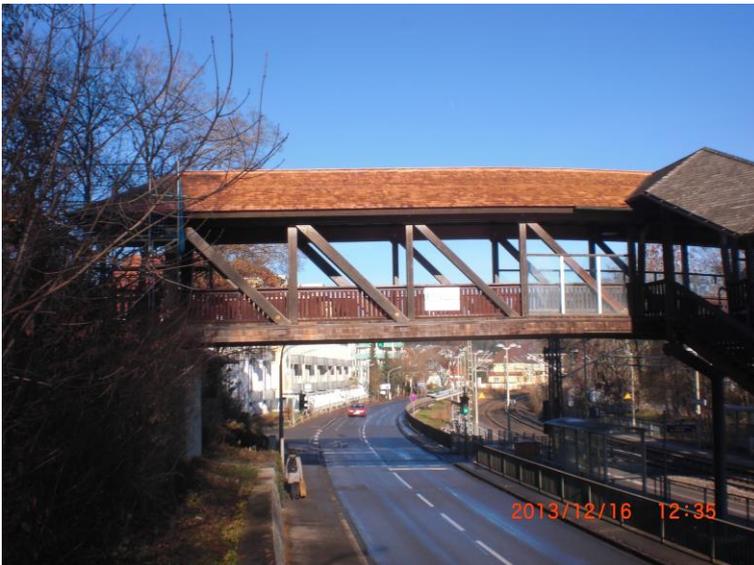
Die Holzschindeldeckung über dem westlichen Zugangsbereich bis zum Treppenabgang zum Bahnsteig wurde im bereits im Jahr 2013 erneuert. Im selben Jahr wurde auch die Schindeleindeckung über dem östlichen Zugangsbereich erneuert. Im Zuge dessen wurden auch die an den Zugangsportalen stehenden Bäume gefällt. Diese waren aufgrund der Abschattung hauptsächlich verantwortlich für die Feuchte-, Moos-, und Fäulnisbildung an den Dachschildeln.

Abbildung 3-2: Erneuerte Holzschindeldeckung über dem westlichen Zugangsbereich

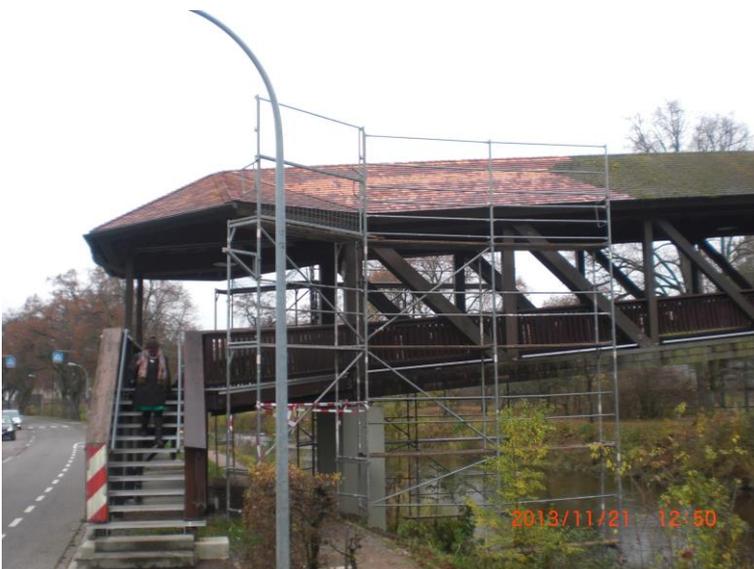
Abbildung 3-3: Erneuerte Holzschindeldeckung über dem östlichen Zugangsbereich

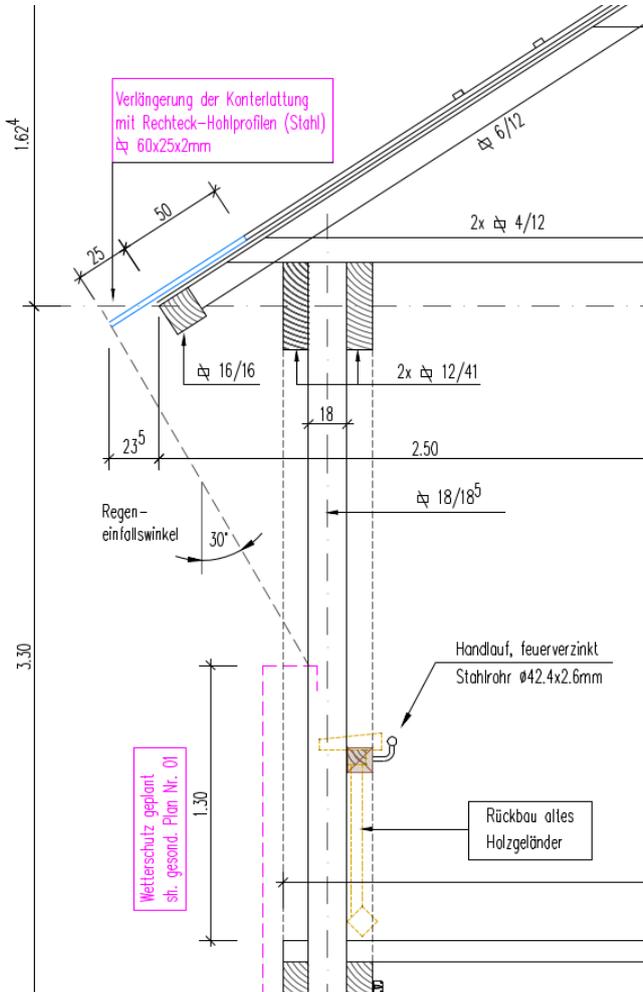
Dazwischen ist bei dem größeren Teil des Brückendaches über die Brigach und die Bahngleise sowie über dem mittleren Treppenabgang noch die bauzeitliche Holzschindeldeckung von 1986 vorhanden. Der Zustand dieser Holzschindeln hat sich in den letzten Jahren zunehmend verschlechtert. Die Schäden gehen an manchen Stellen inzwischen so weit, dass die darunter liegende Dachlattung und die Bitumenbahn zu sehen sind. Aus diesem Grund

Abbildung 3-4: Verlängerung des Dachüberstandes zur Reduzierung der Wetterschutzhöhe

soll die restliche, bauzeitliche Holzschindeldeckung im Gesamten erneuert werden. Im Zuge dessen soll ebenfalls der Dachüberstand um ca. 25 cm verlängert werden. Durch diese Verlängerung rückt der anzusetzende Regeneinfallswinkel weiter nach außen und die erforderliche Höhe des Wetterschutzes kann auf 1,30 m reduziert werden (siehe dazu auch Kapitel 3.3):

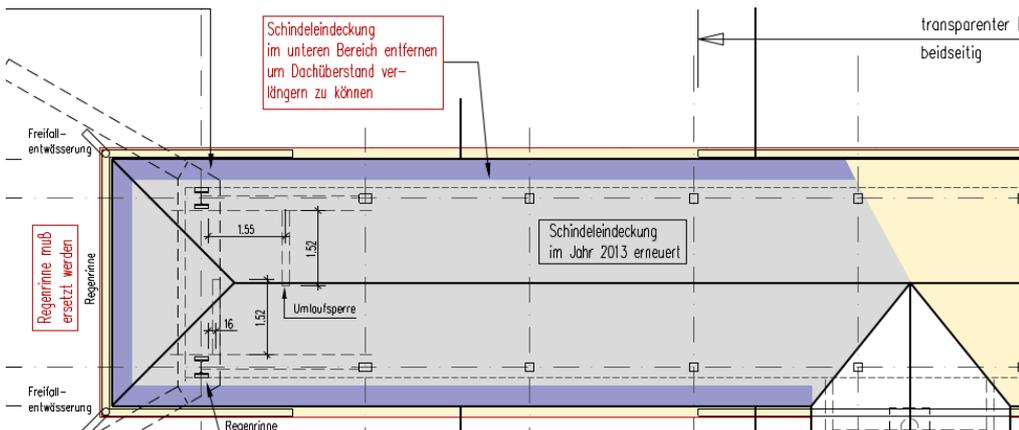
Abbildung 3-5: Anpassung des Dachüberstandes am westlichen Zugang

Für die Verlängerung des Dachüberstandes müssen die neueren Holzschindeln über dem westlichen und östlichen Zugangsbereich auf einer Breite von ca. 50 cm entfernt und die Dachrinne ersetzt werden:

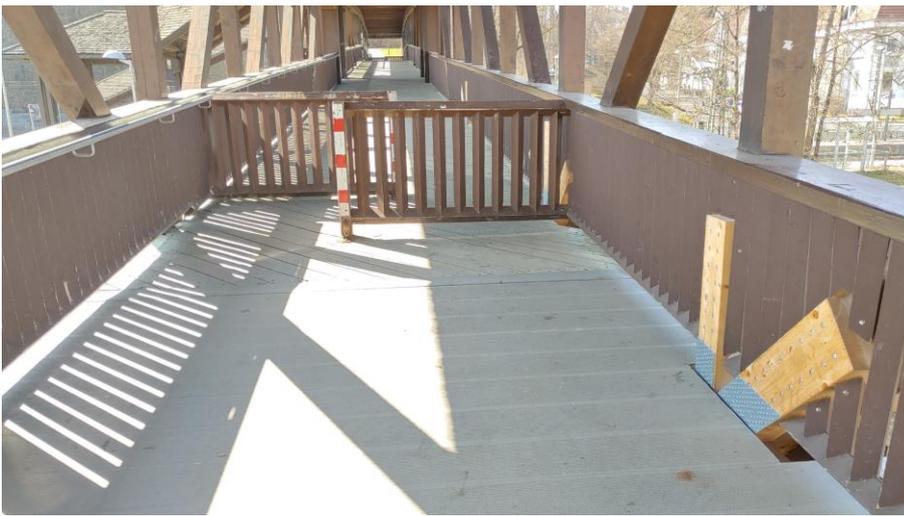
Der alte Holzbohlenbelag ist aufgrund seiner offenen Fugen durchlässig für Wasser und Tausalze. Diese Durchlässigkeit hat bereits zu starken Korrosionsspuren an den Balkenschuhen und Verbindungsmitteln an den Querträgern unter dem Belag geführt.

Abbildung 3-6: Im Jahr 2013 eingebauter Alubelag im Bereich der östlichen Rampe bis vor die Umlaufsperrre

Der Holzbelag wurde im Bereich der östlichen Rampe im Jahr 2013 bereits durch einen Aluminiumbelag ersetzt, dieser soll nun im letzten Schritt der Instandsetzung auch noch im restlichen Bereich ausgetauscht werden. Der dichte Aluminiumbelag sorgt dafür, dass Wasser und Tausalze nicht mehr auf die darunterliegenden Balkenschuhe und Verbindungsmittel tropfen können und erhöht so die Dauerhaftigkeit dieser Bauteile. Im Zuge dieser Belagerneuerung sollen außerdem die korrodierten Balkenschuhe und Verbindungsmittel an der Unterkonstruktion überprüft und ggfs. erneuert werden.
