Zusehen ist eine Luftaufnahme des Anton-Mall-Stadions. Deutlich zu erkennen sind die Trockenschäden im Spielfeld und Randbereich, die im unteren Bild markiert sind.

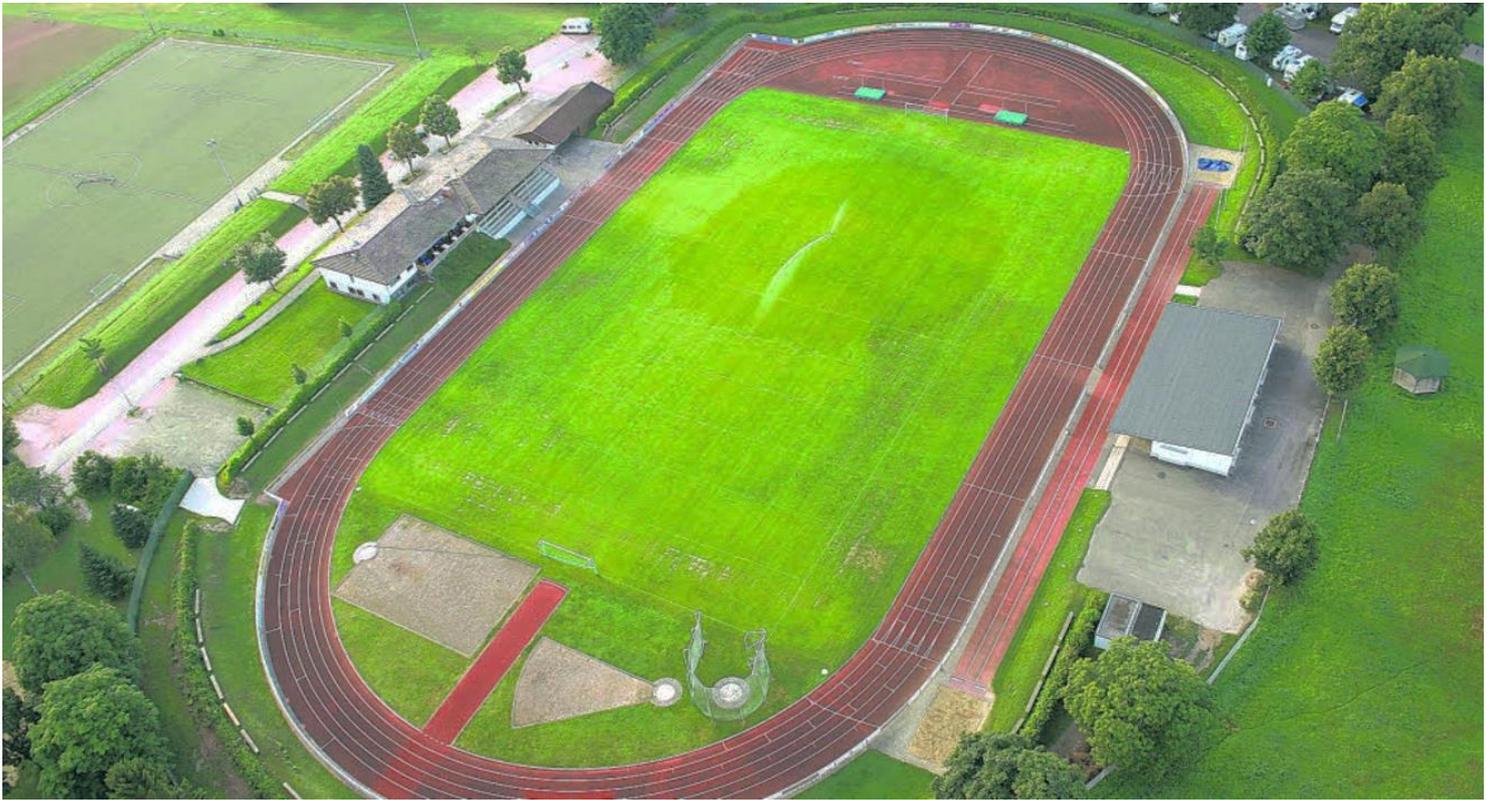
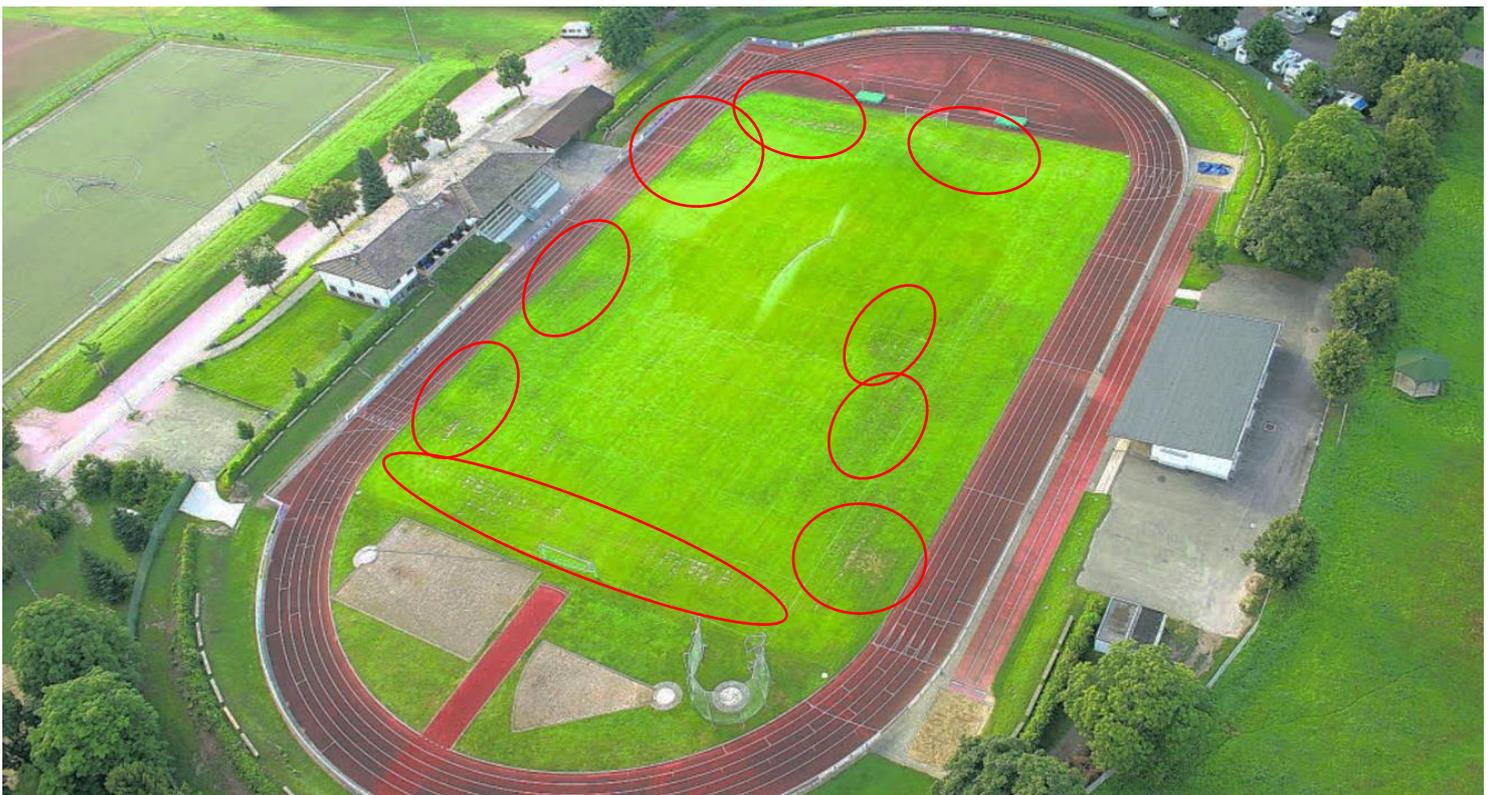
Diese durch den Stadionwart händisch nach zu bewässern, kann aufgrund der Ausbreitung und vielen Standorte nur als Notbewässerung erfolgen. Die Trockenschäden müssen lange umsorgt und teils neu eingesät werden.

Um den Rasen wieder in einen optimalen Zustand zu bringen, sowie den Wasserverbrauch zu optimieren, ist die Modernisierung der Beregnungsanlage dringend erforderlich.
