Stadt Donaueschingen
Tiefbau
Rathausplatz 1
78 166 Donaueschingen

Sachstandsbericht 2023

Brücken und Ingenieurbauwerke

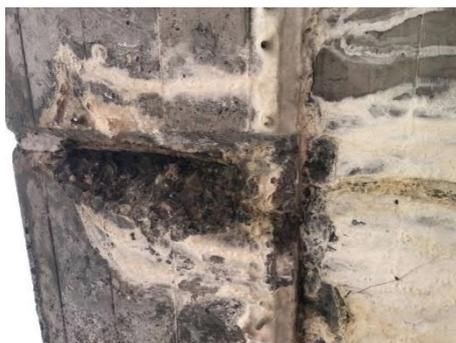
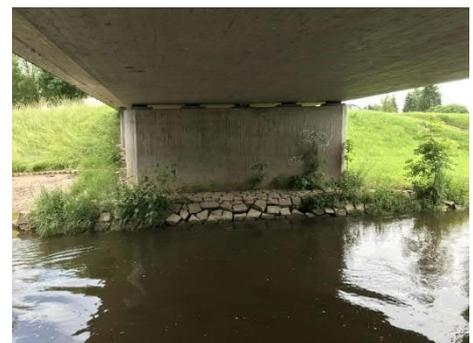
Konstruktion:	Stahlbetonbrücke über 3 Felder	Baujahr:	1984
Gesamtlänge	ca. 32,2 m	Hauptprüfung	2021
Lichte Höhen:	ca. 3,50 m über Bregsohle	Zustandsnote	3,0

- Wesentl. Mängel:
- > Fahrbahnbelag über Abschlußprofil bis 5 mm aufgerissen u. ca. 2 cm gesetzt
 - > Asphaltbelag auf Brücke am Fahrbahnrand großflächig rissig
 - > 1 Lager Querfest nicht kraftschlüssig (klaffende Fuge ca. 50 %)
 - > Brückenkappen sind unterläufig; Kalk- u. Rostausblühungen an Kragarmfuge
 - > Größere Auskolkungen am Böschungspflaster (2 u. 3 m²)
- Es besteht Handlungsbedarf
