## Detailschnitt Donauquelle

Sanierung Donauquelle  
Detailschnitt Naturstein - Umlauf

Juni 2013  
A. Schmid, Freier Architekt

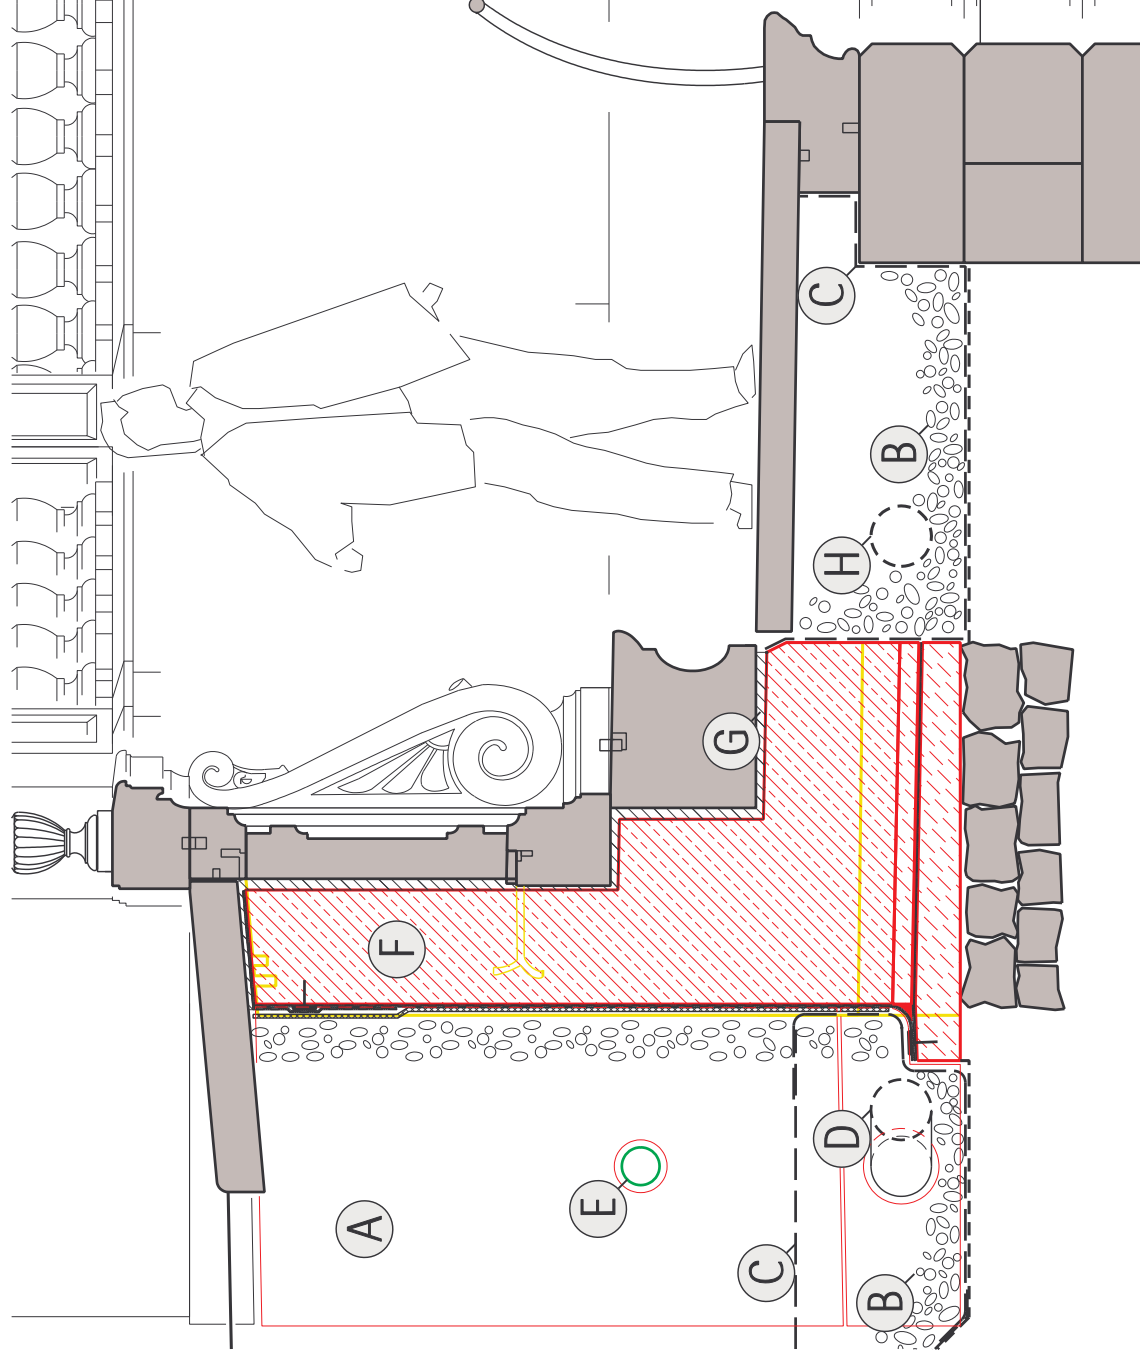
A FUNDAMENT STATUE

B FILTERKIES KÖRNING 8/16

C FILTERVLIES

D ÄUSSERER DRAINAGE-  
RING DN 160

E KG ROHR PP-MD  
DN 100 FÜR ENTWÄSSERUNG

F NEUER BETON - RING

G MÖRTELFUGE

H INNERER DRAINAGE-  
RING DN 160
