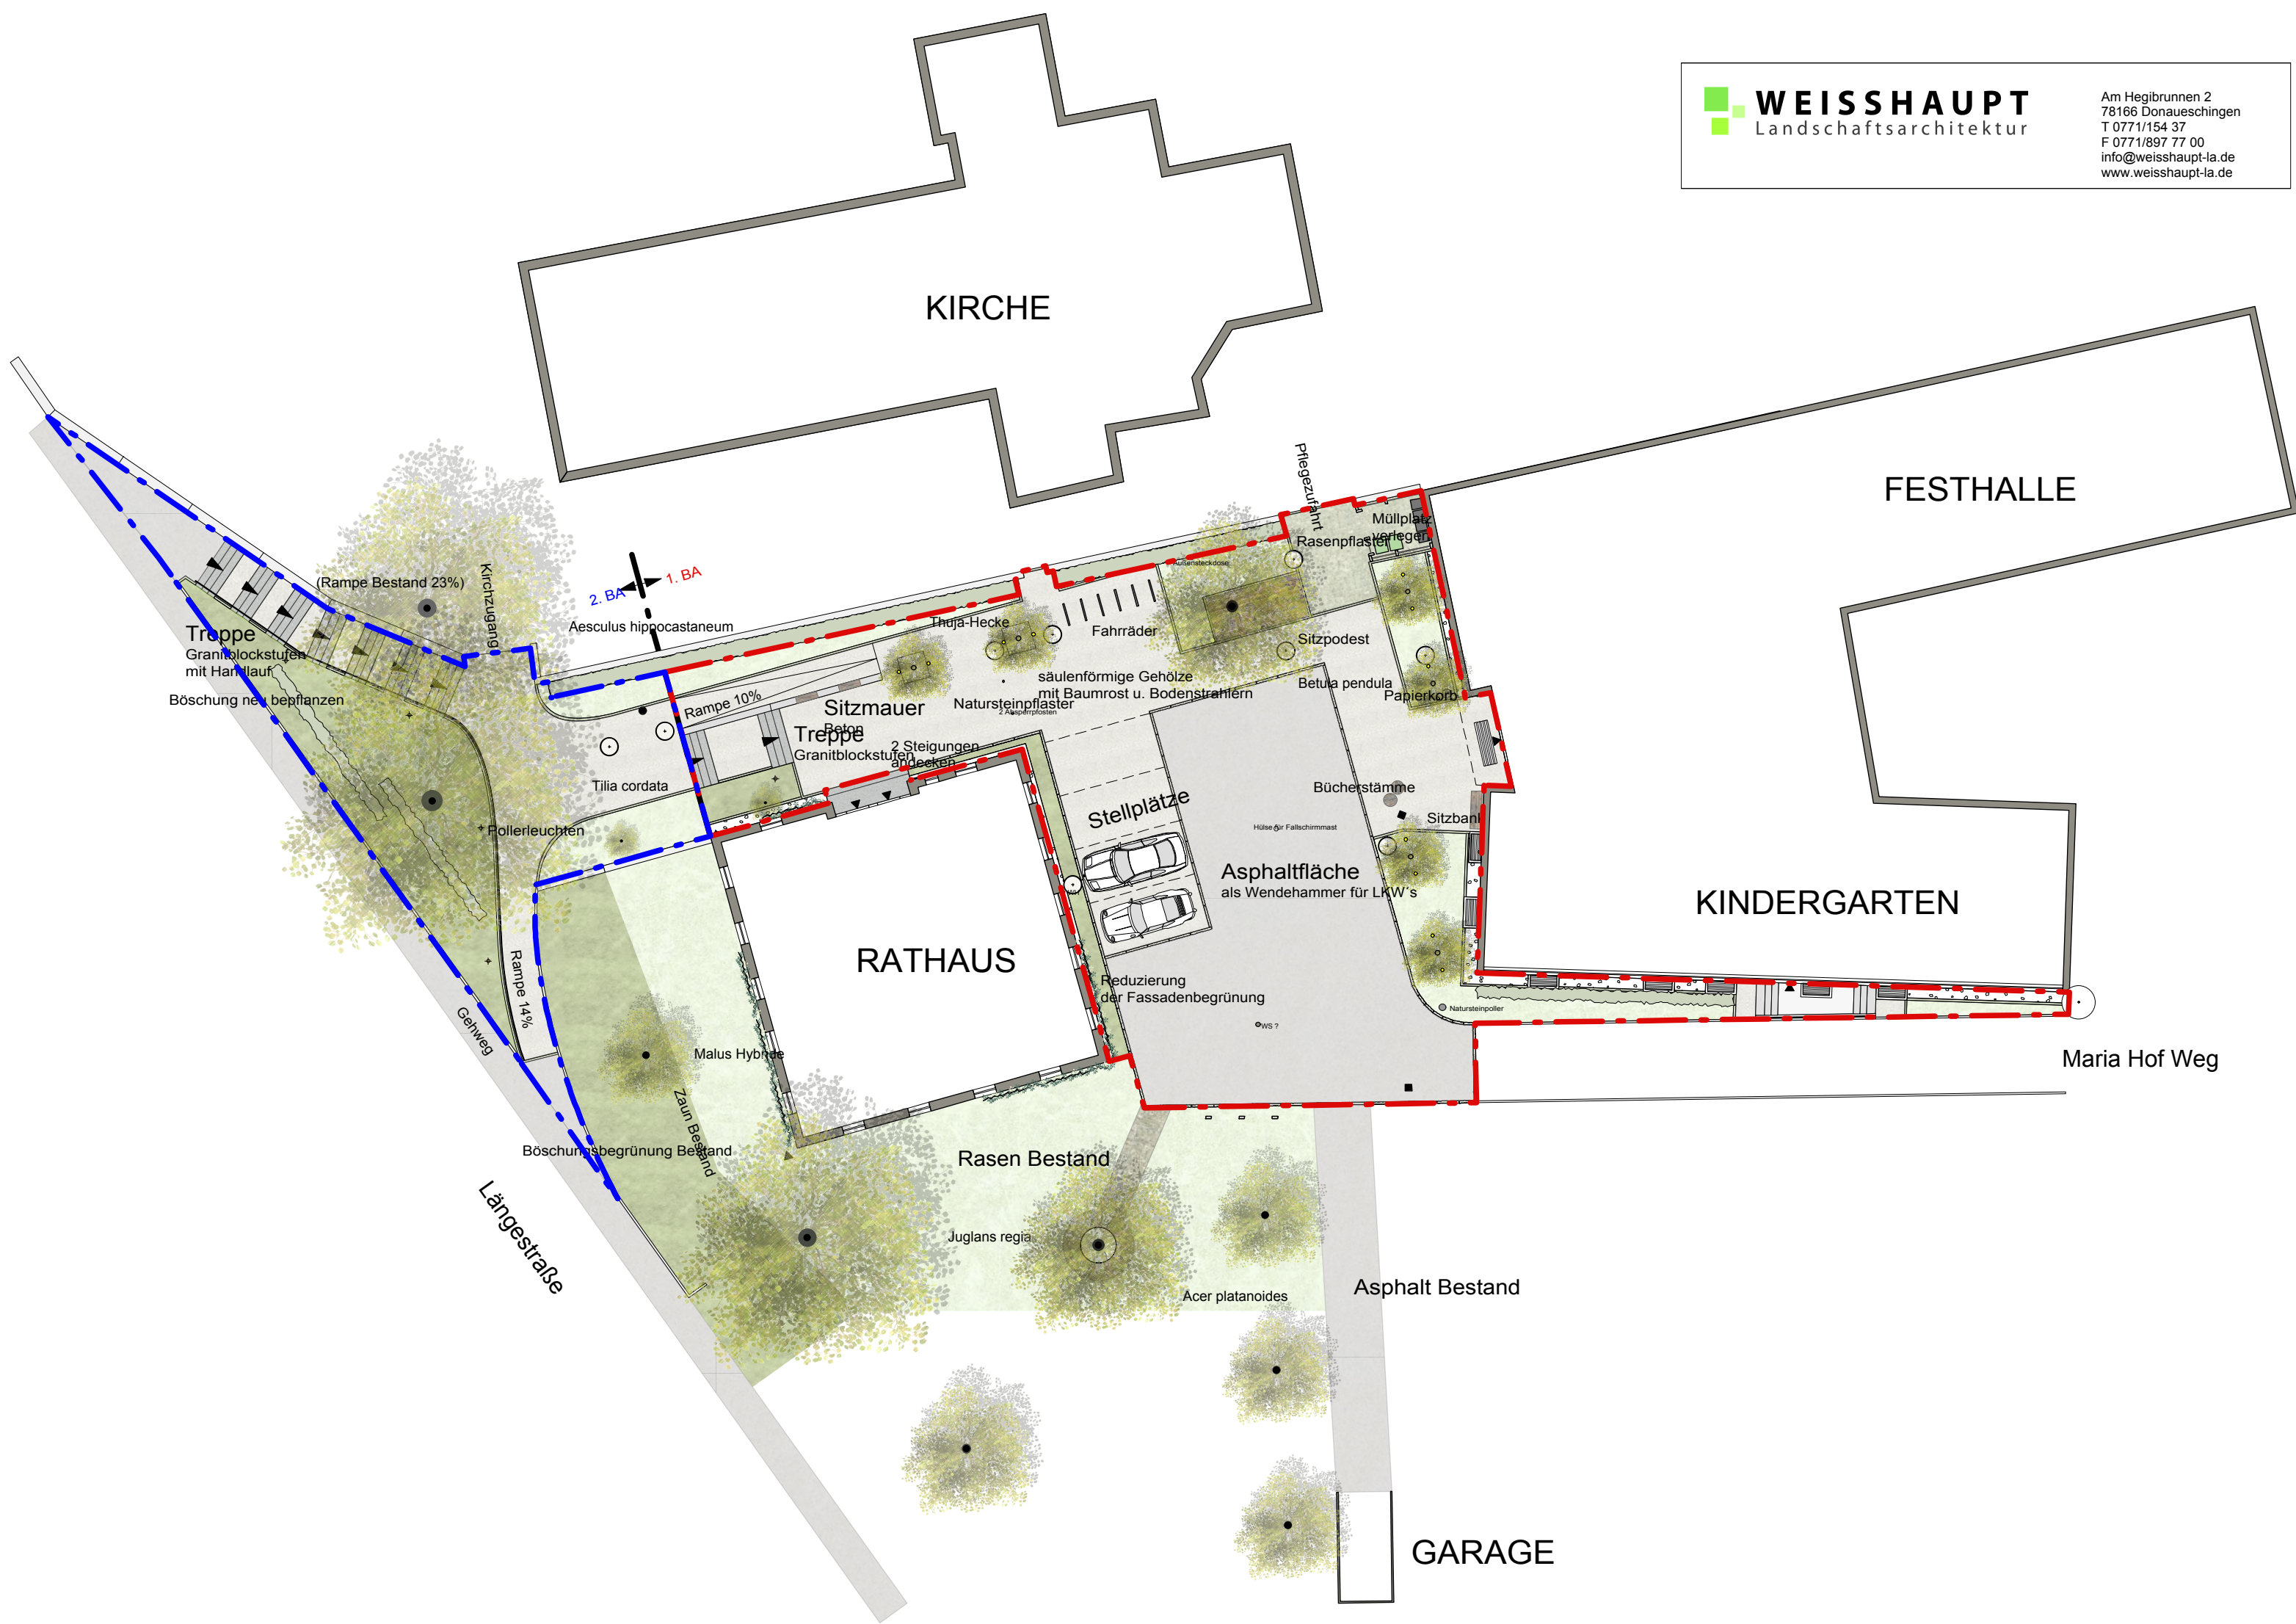
Treppe
Granitblockstufen
mit Handlauf

Rampe 10%

Natursteinpflaster

säulenförmige Gehölze
mit Baumrost u. Bodenstrahlern

Asphaltfläche
als Wendehammer für LKW's

Rampe 14%
